Chroom-6 en Monumenten

Praktijkervaringen als opdrachtgever

Diverse gebouwen en bluswaterkelders, Complex Groot Heidekamp te
Schaarsbergen

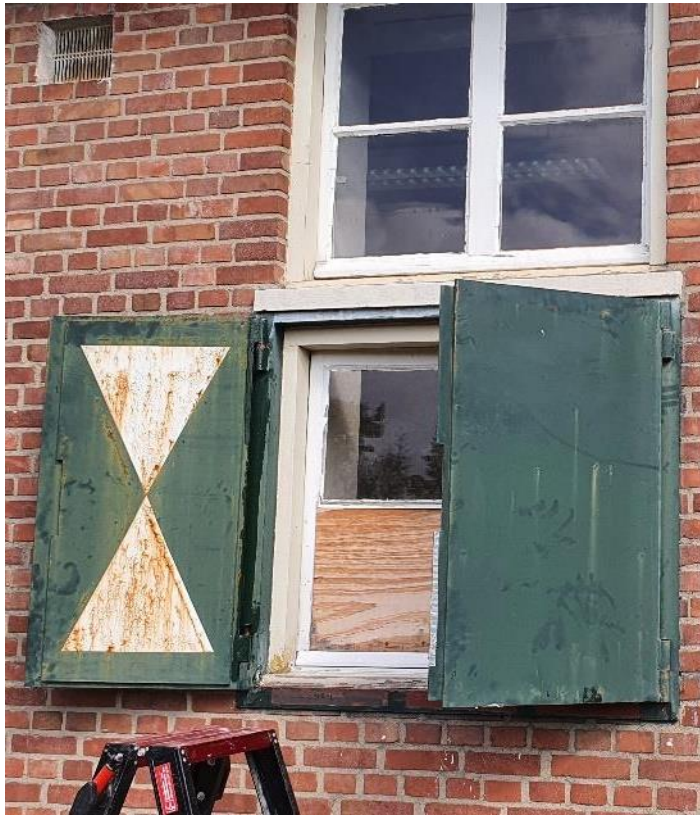
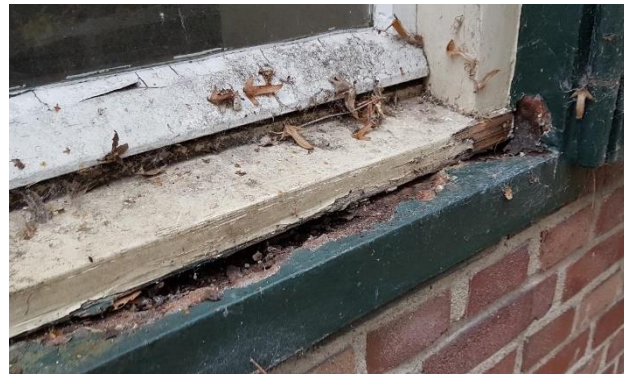
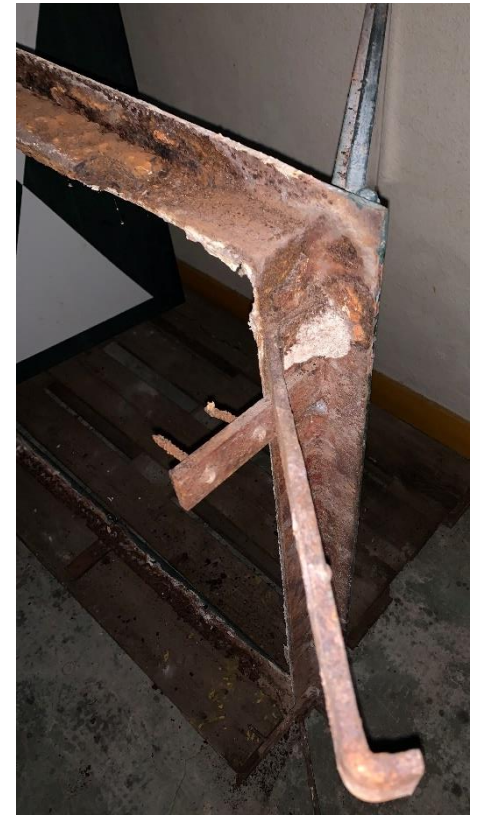
De zichtbare schade was in diverse gradaties aanwezig, daar waar het vocht kon blijven staan was het staal zwaar aangetast. Dit geldt ook voor de delen aan de binnenzijde, niet direct waar te nemen.

Verf verwijderen met behoud van de walshuid, roest behandelen, plaatselijk delen herstellen en nieuw lagen systeem aanbrengen.

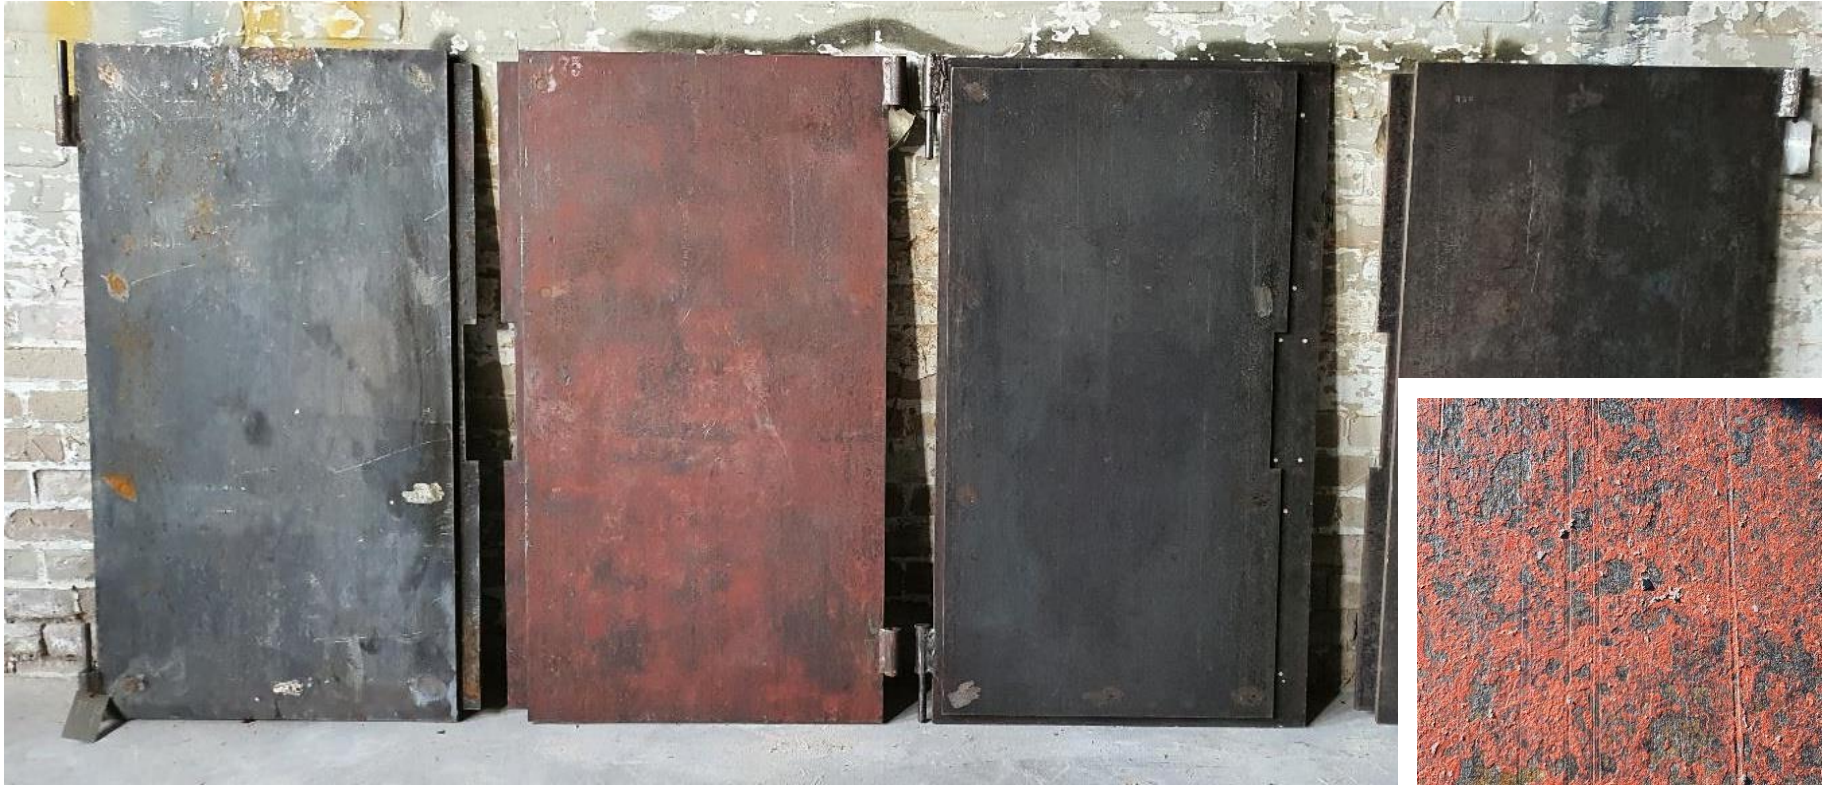
Het ijsstralen bleek in de uitvoering niet te voldoen aan het te verwijderen van de verf en er ontstond uitloop doordat er intensiever gewerkt moest worden voor het beoogde resultaat.

Met de hoeveelheid achterblijvende verf residu die achterbleef voldeed dit niet aan de wens qua ondergrond voor het vervolg.

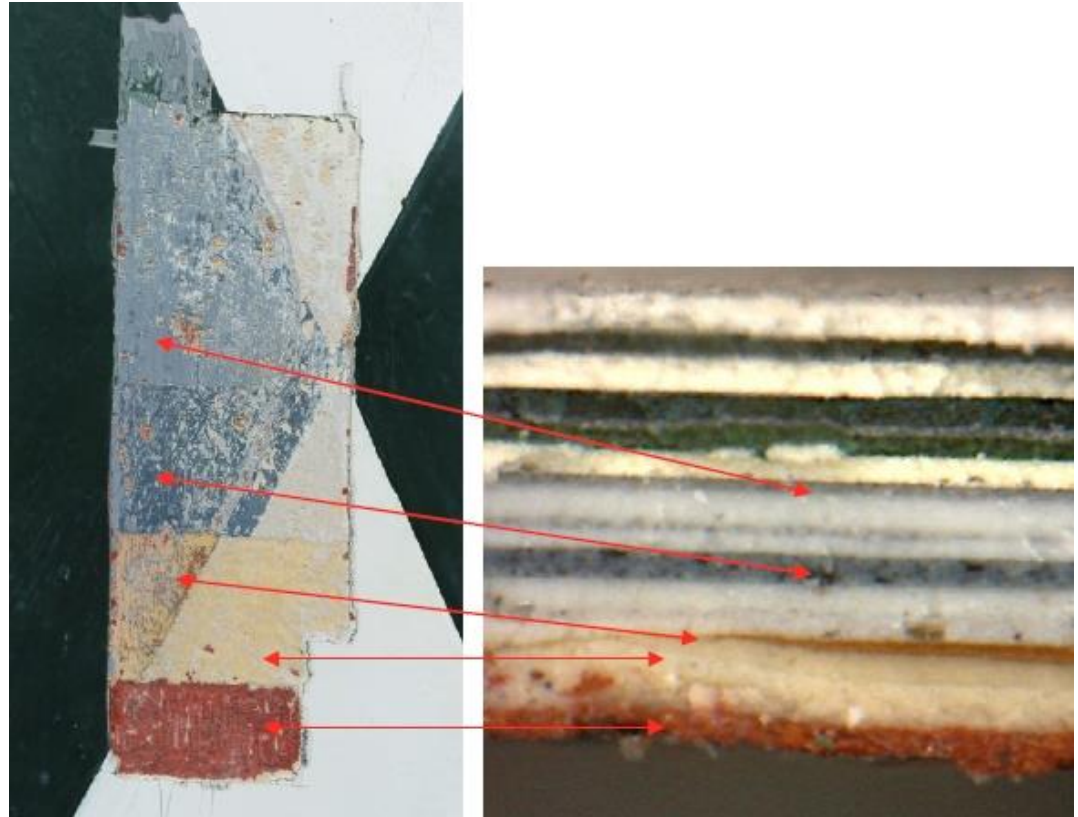
Met de hoeveelheid lagen welke hiernaast zijn afgebeeld van een stalen luik, moest rekening gehouden worden. Het was een aardig pakket welke per gebouw wisselde in hoeveelheid. Deze informatie kwam uit het historisch kleur onderzoek van B. Jonker.

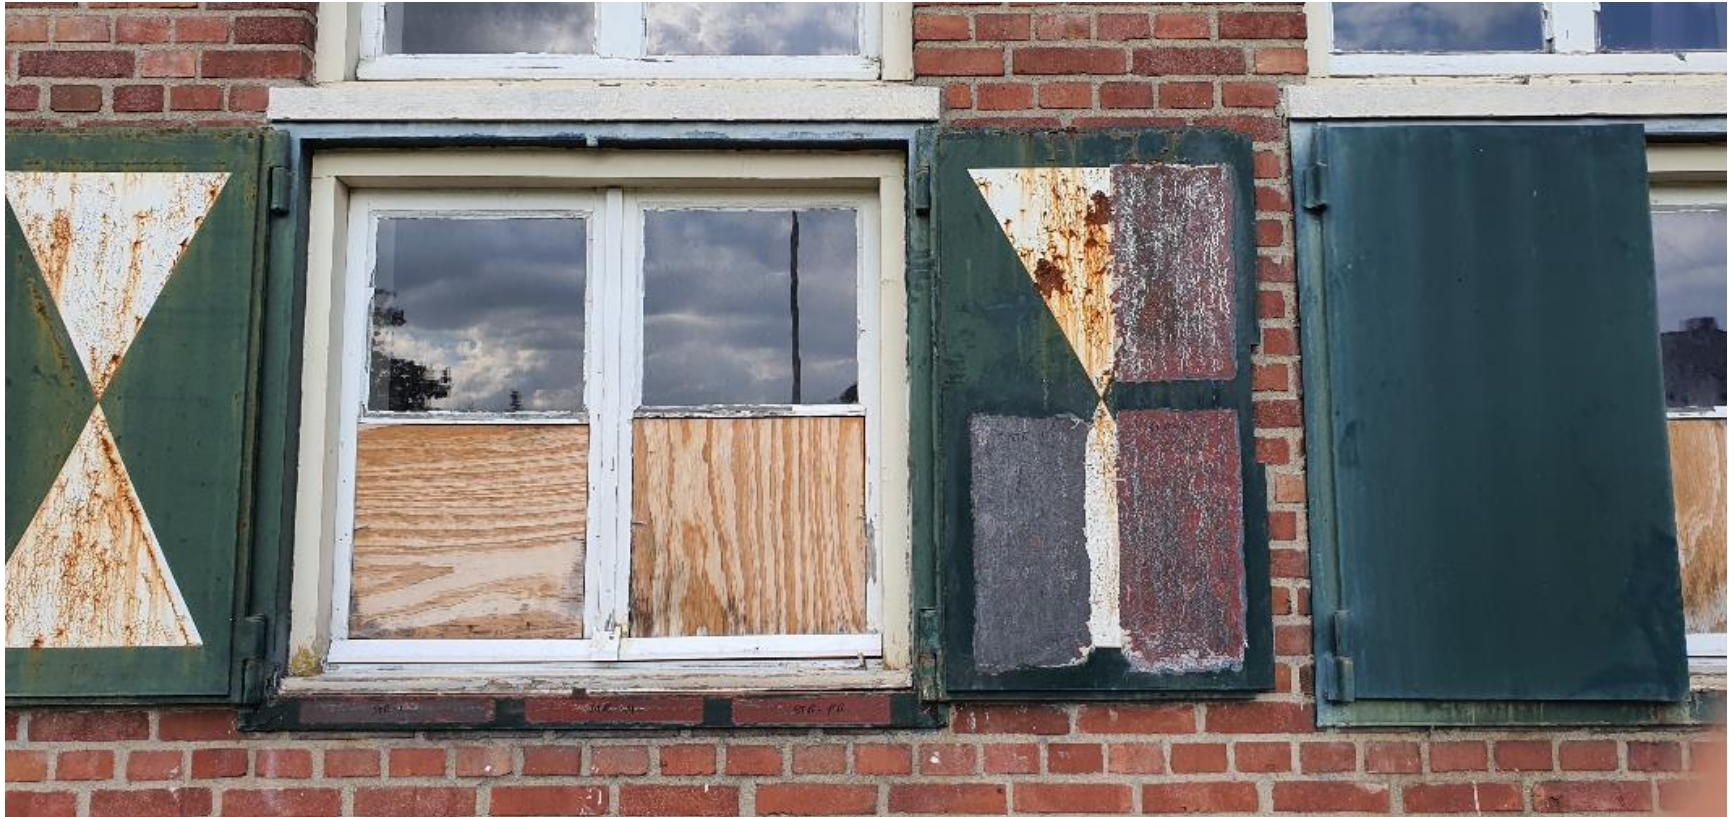
Met verschillende 2 typen verf afbijt zijn er proefvakken opgezet.

Gezien de dikke lagen verf ging dit niet met 1 procesgang, het vak links onder is 2x behandeld, met moeite was dit resultaat verkregen.

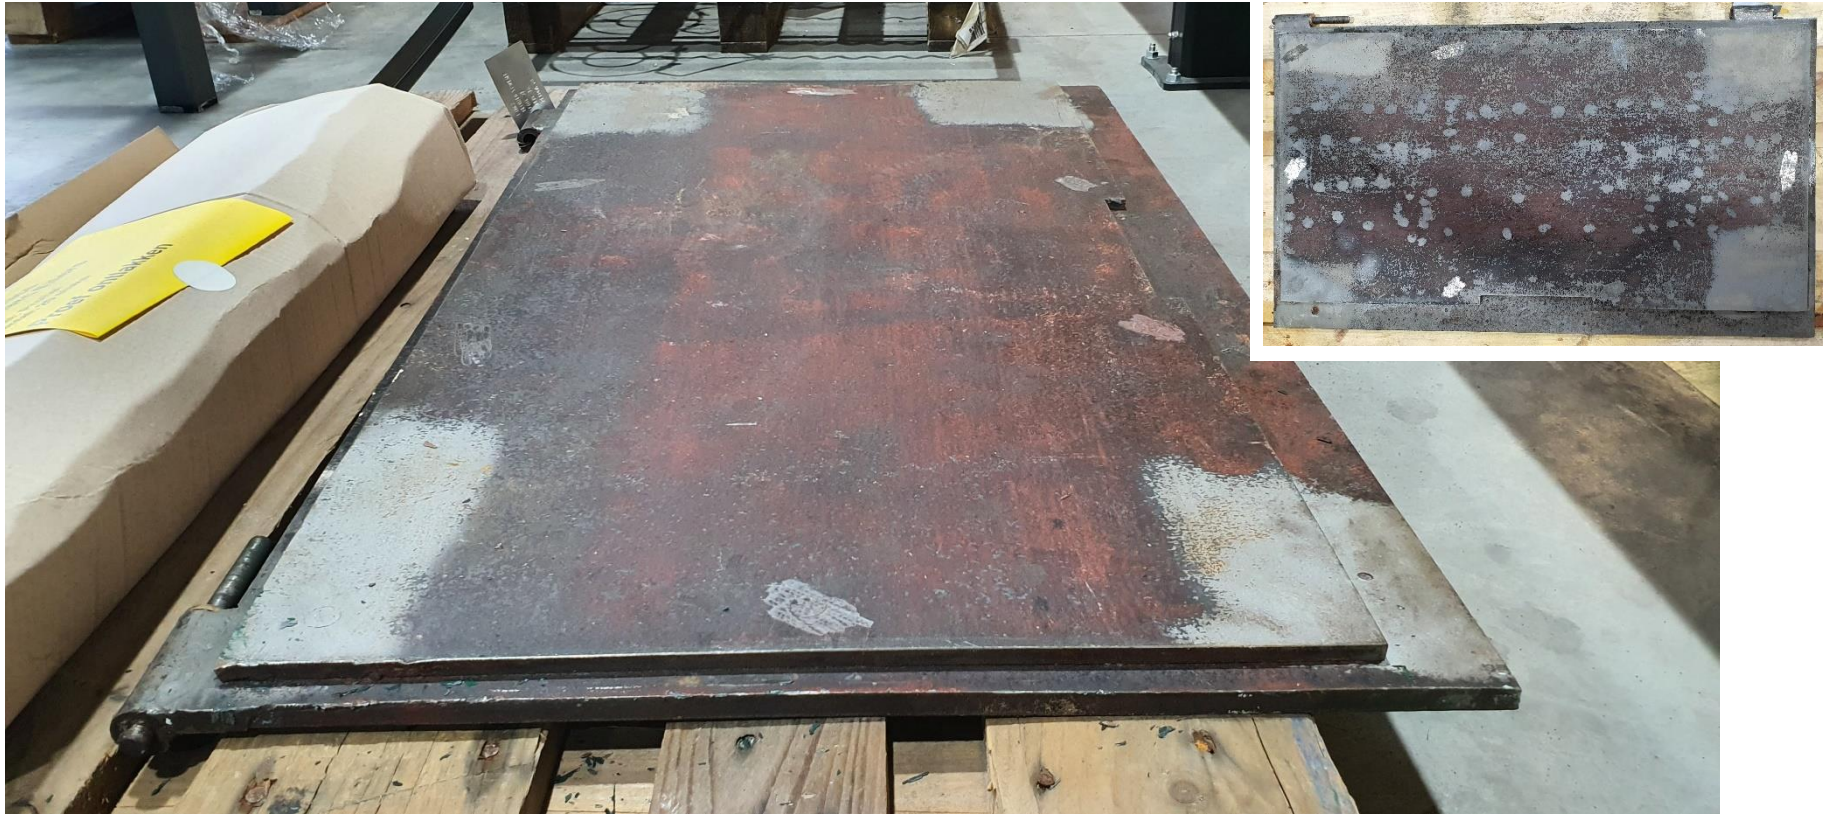
Chemisch ontlakt en plaatselijk aangestruild. Rechts vervolg na een soort loog proces, welke niet het beste resultaat heeft behaald.

Bij het ontlakken in een chemisch bad ging de menie tussen de 2 platen eruit, dit was niet de bedoeling. Het aanstralen met grit ging te hard, hierbij was het reliëf van de walshuid direct verwijderd.

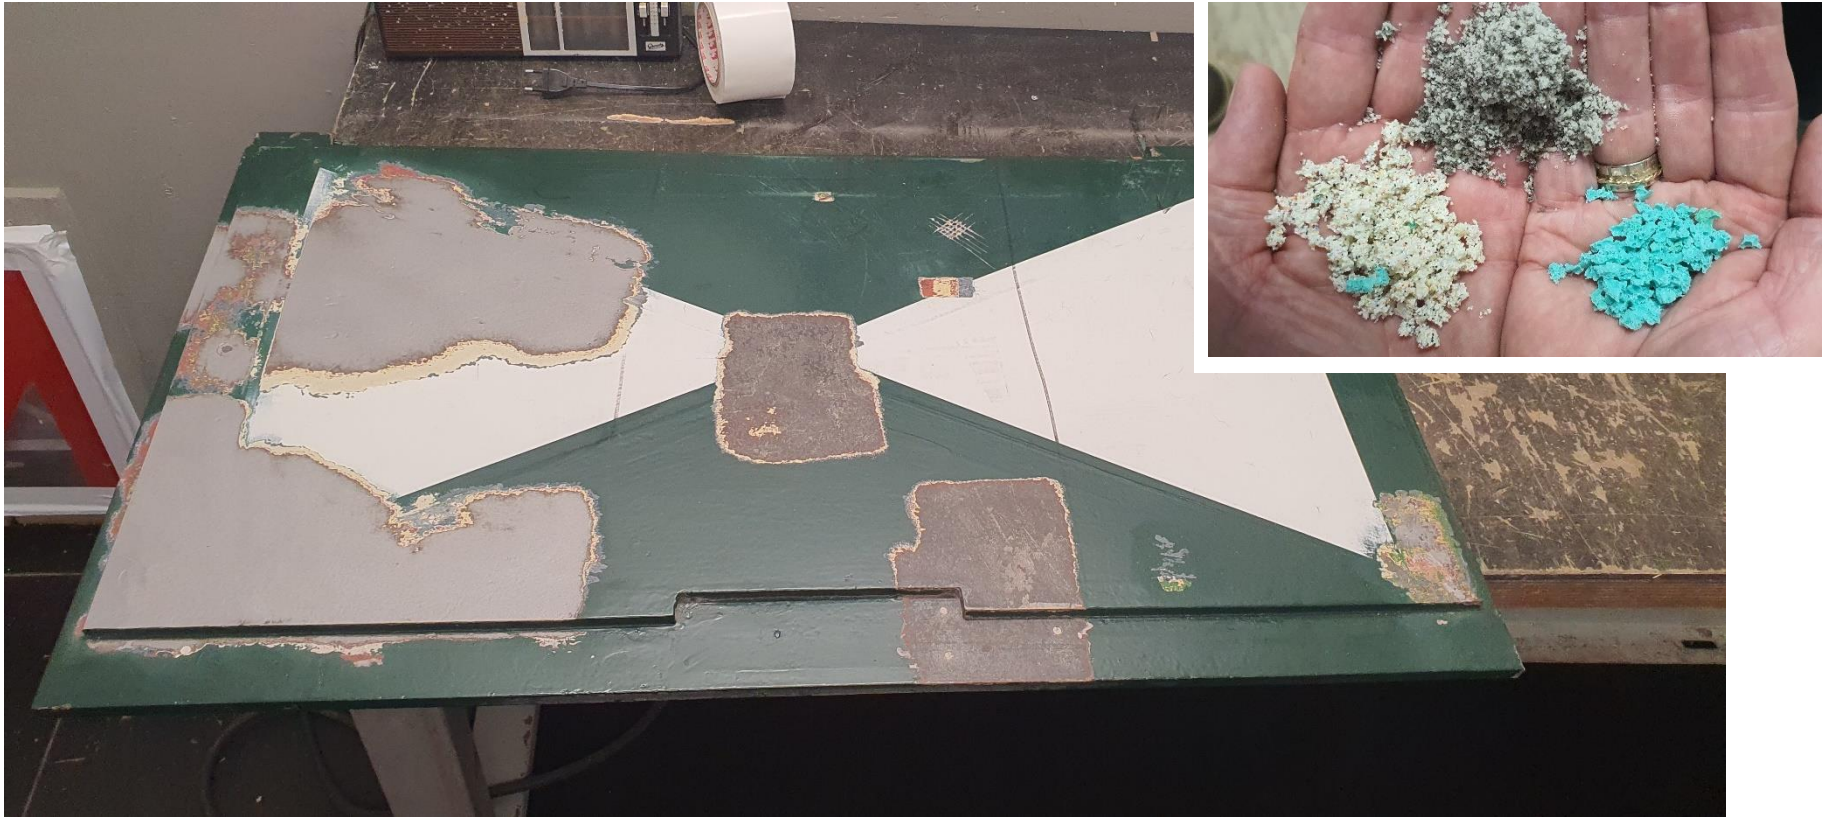
Sponstralen is beproefd bij VKS, waarbij 3 verschillende sponzen zijn getest. Op de rechter foto zijn ze weergegeven, spons met glas (boven), spons met plastic (links) en rechts de groene spons zonder toevoeging.

Met de groene spons en de spons met glas ging het verf er niet goed af, de spons met plastic werd een goed resultaat mee bereikt.

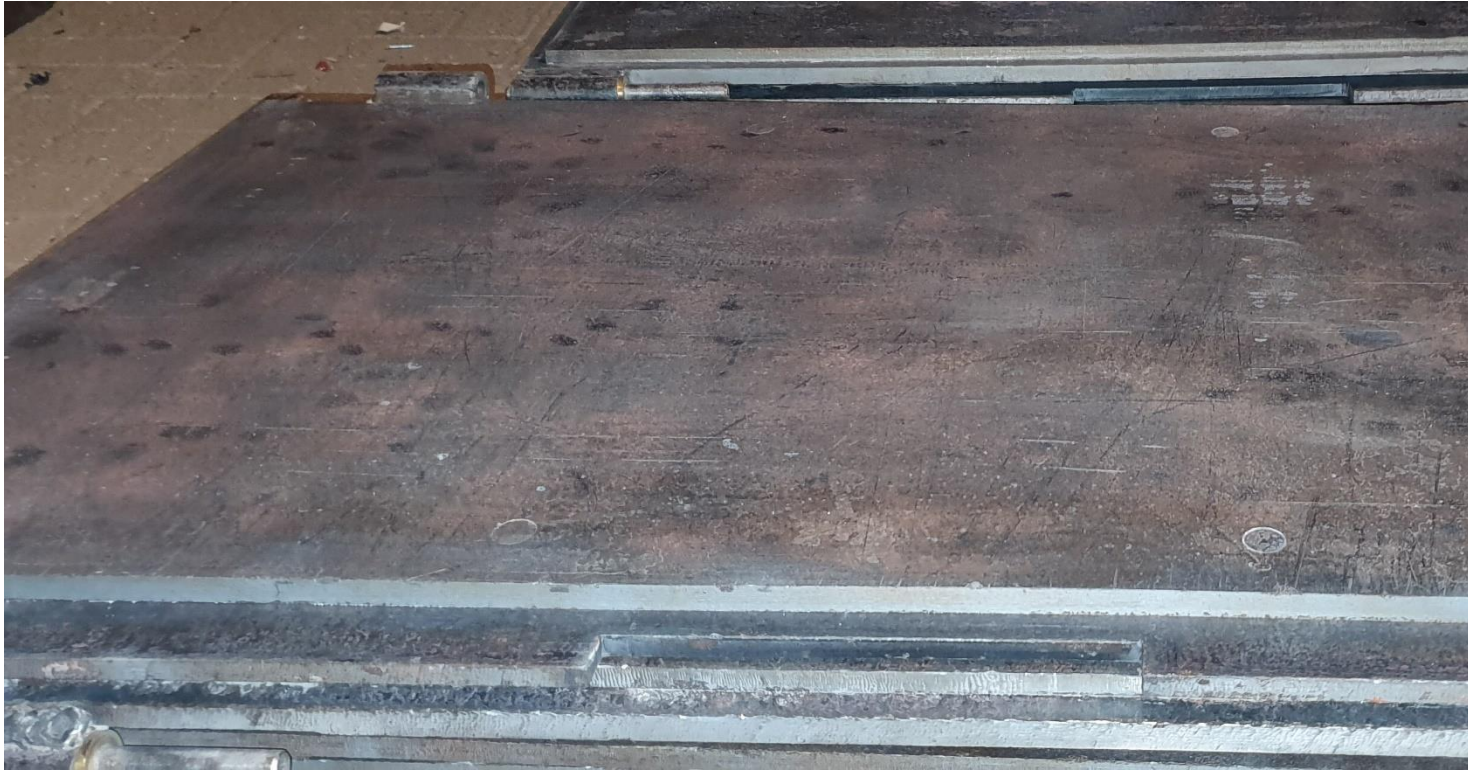
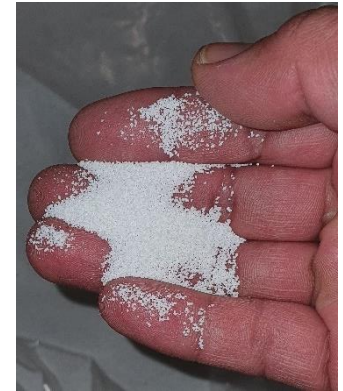
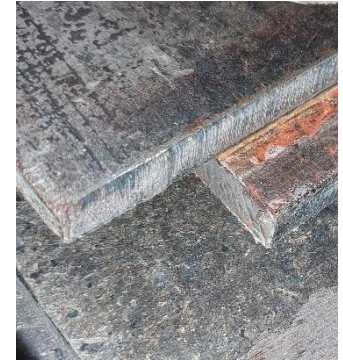
Het plastic granulaat stralen gaf een goed resultaat.
wordt gestraald met het middel "Avialite type 2" om het verf te verwijderen.

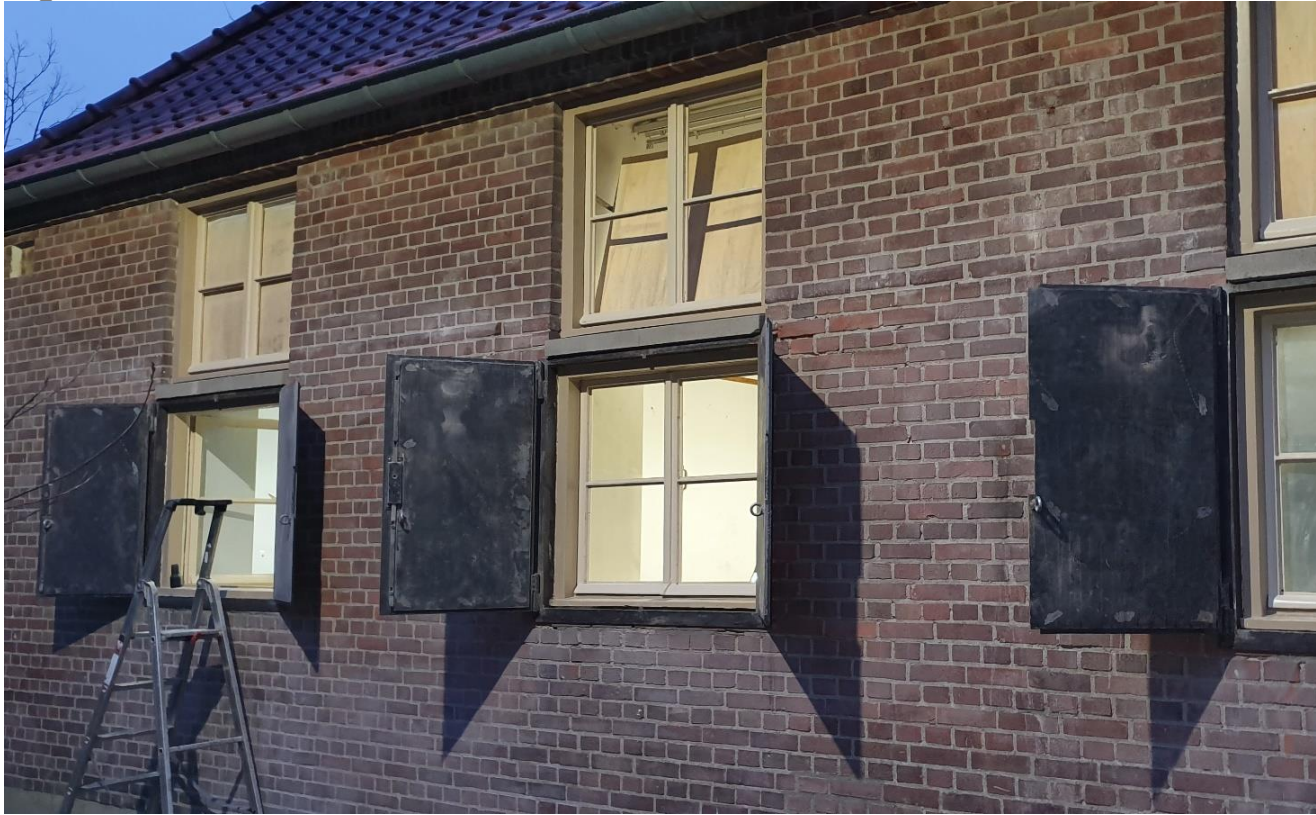
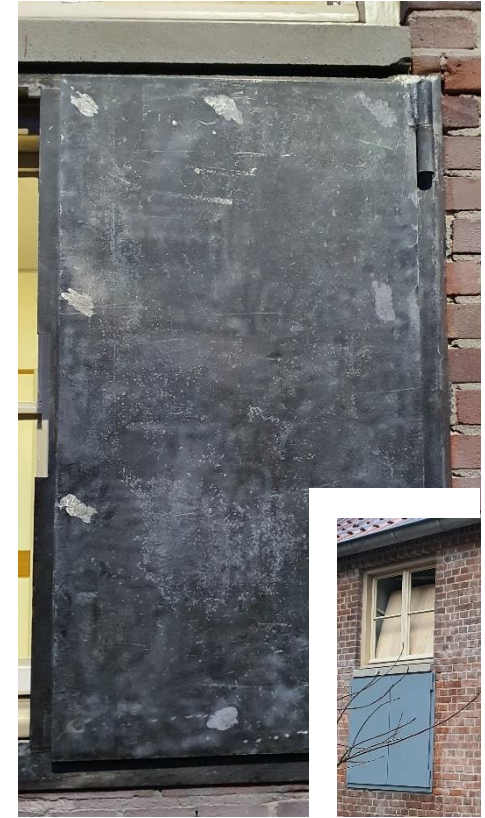
Bij één gebouw waarbij bijna geen visuele schade aanwezig was, zijn de frames en luiken in het werk blijven zitten. Deze zijn op locatie behandeld zijn met het plastic granulaat gestraald, daarna in de grondverf gezet en afgewerkt.

Op locatie is geen gesloten continent toegepast, het gebied is afgezet en het maaiveld t.p.v. de gevel afgedekt.

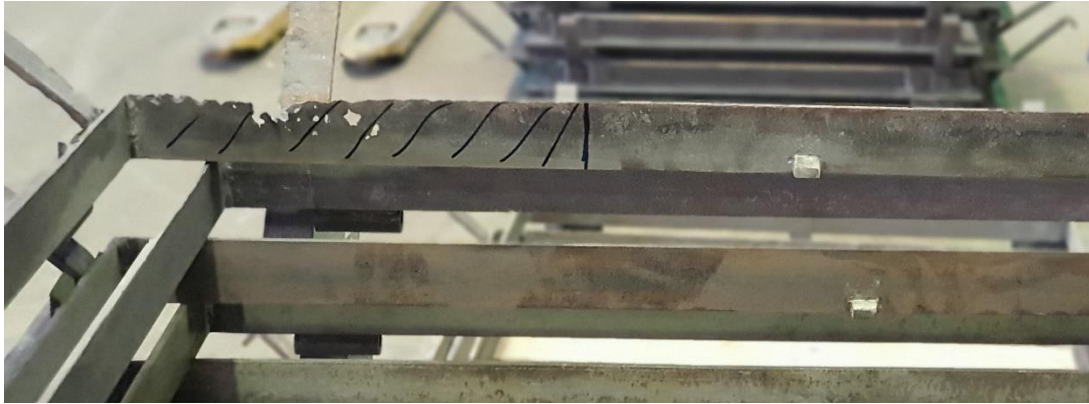
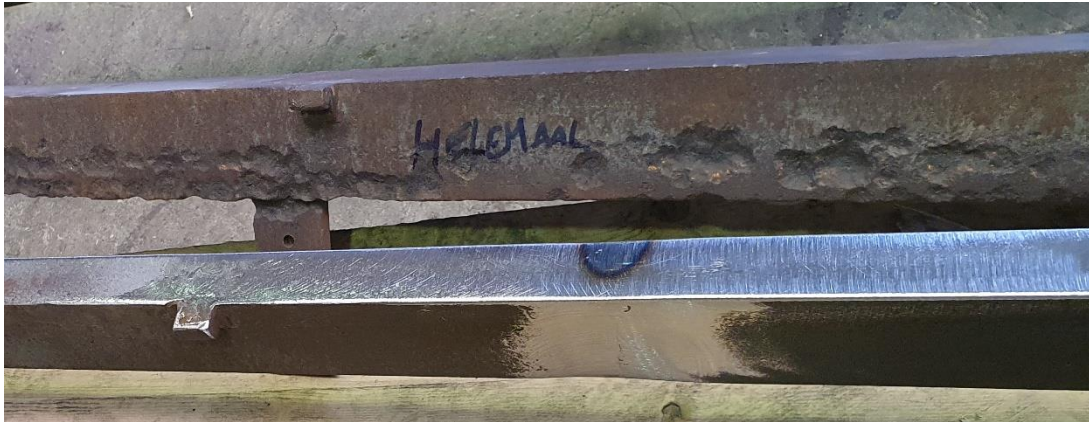
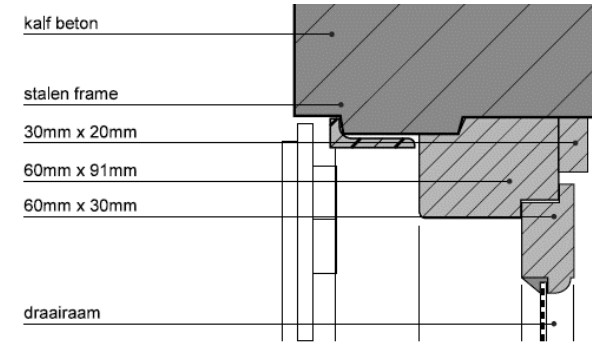
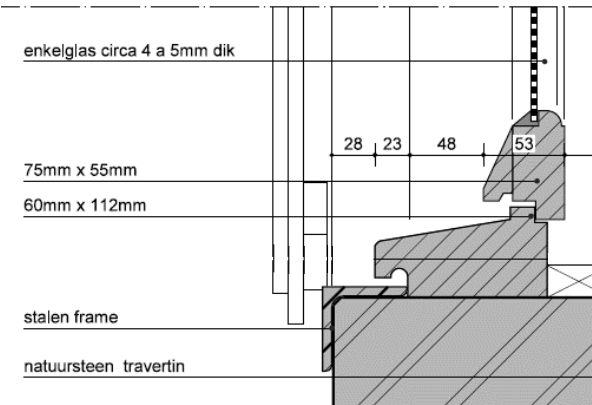
Na de straal werkzaamheden zijn de frames en luiken naar de smid Moors Constructie gegaan voor herstel. Diverse onderdelen zijn gerepareerd of plaatselijk vervangen.

Qua herstel is naar het langer termijn gekeken nu ze zijn uitgenomen. De verborgen gebreken konden goed worden gerepareerd.

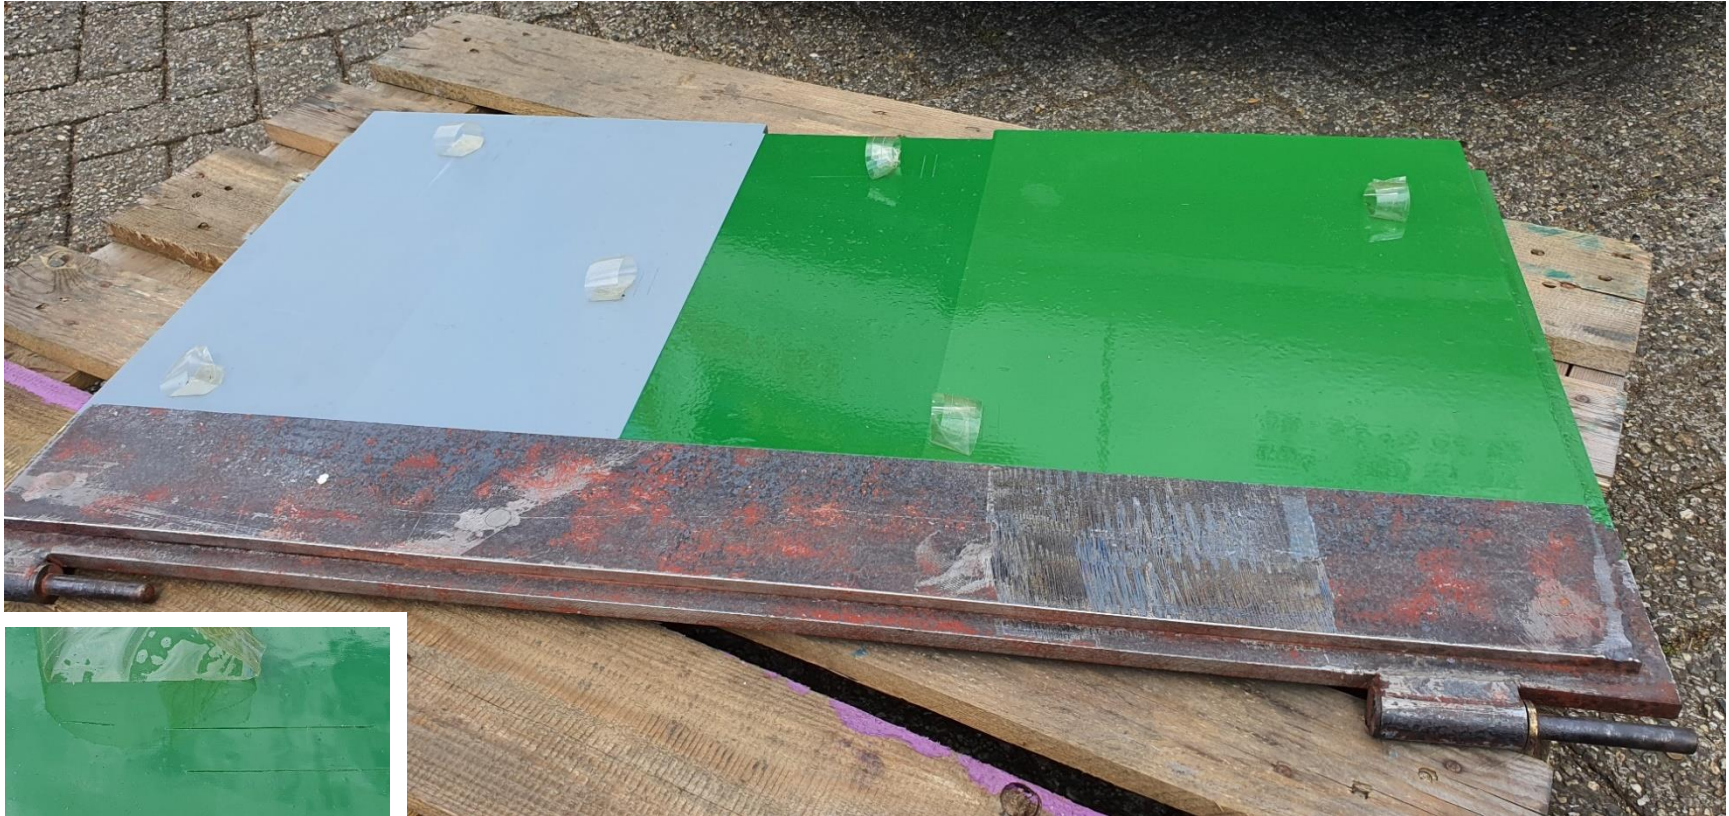
Na het ijsstralen is het verf systeem aangebracht waarbij de lagen zichtbaar zijn. De lagen waren door de verf adviseur beproefd op hechting, dit voldoet.
