Vraag:

Wij bewonen een huis, ontworpen door Gerrit Rietveld; het huis is gemeentelijk monument. Onze gasrekening voor verwarming is meer dan 3x zo hoog als 'normaal' voor een vrijstaande woning. Wat is er voor ons soort pand mogelijk op verduurzamingsgebied?

Bouwkundige eigenaardigheden van het woningtype

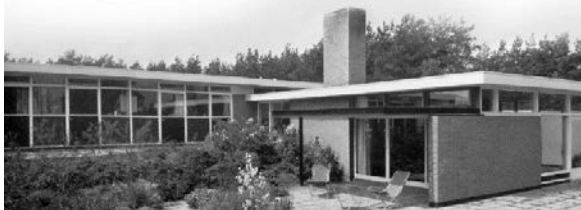
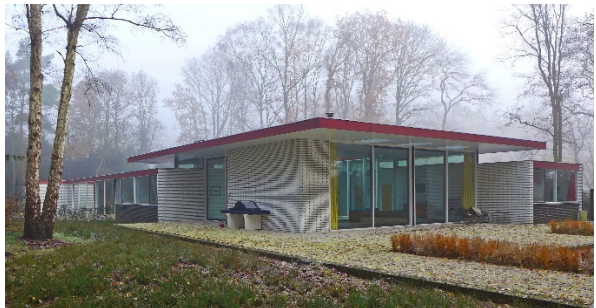
Links Huis Van Daalen te Bergeijk uit 1959, rechts Huis Bosschaert in Laren NH uit 1963-'67. Veel van de nu als monument geregistreerde Rietveldhuizen dateren uit de tussenliggende periode. Foto's Internet en © ejn

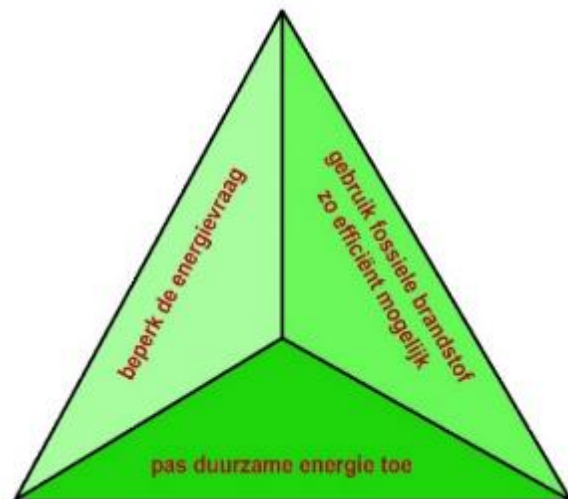
Bovendien gebeurt de opwekking van warmte vaak met brandstoffen die CO₂-uitstoot veroorzaken, zoals gas of stookolie. Verbetering of verduurzaming moet dus gezocht worden in de drie sectoren die zoals gebruikelijk worden aangeduid met de Trias Energetica (zie schema hiernaast). Het gaat dan om gebouwschilverbetering ter vermindering van de energievraag, verhoogde efficiëntie van installaties en duurzame energieopwekking. Voor wat betreft het derde element – duurzame opwekking – zijn er bij vrijstaande huizen soms bijzondere extra mogelijkheden voor energie-opwekking of -opslag op het eigen erf.

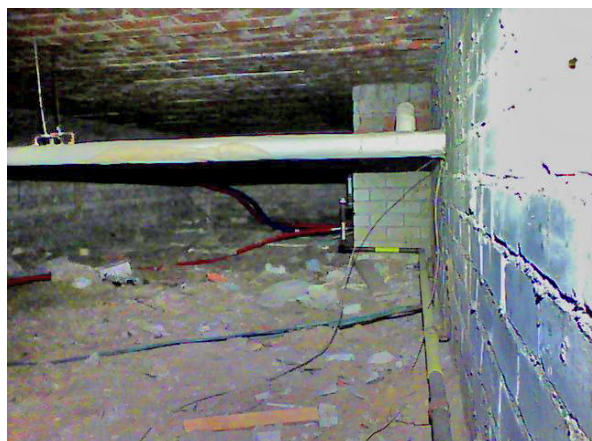
Vanuit de kruipruimte gezien toont deze ongeïsoleerde steenachtige beganegrondvloer niet als energetische verliespost. Maar schijn bedriegt: doordat warmte-lekkende leidingen van de CV de kruipruimte laten opwarmen, is de temperatuurgradiënt over de vloerdikte maar klein. Eigenlijk is hier per saldo sprake van een onbedoelde vorm van vloerverwarming met grote verliezen richting de bodem en rompmuren. © ejn

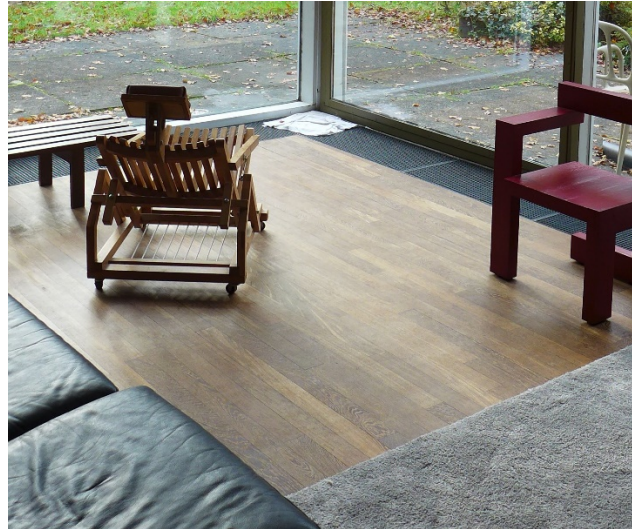
Dat de ongeïsoleerde, met Wengé-parket afgewerkte stenen vloer van de woonkamer, boven de kruipruimte niet als coldspot toont komt puur door de grote hoeveelheid warmte die in de kruipruimte wordt opgewekt door de niet en slecht geïsoleerde verdeellicingen van de CV en de ongeïsoleerde convectorputten. © ejn

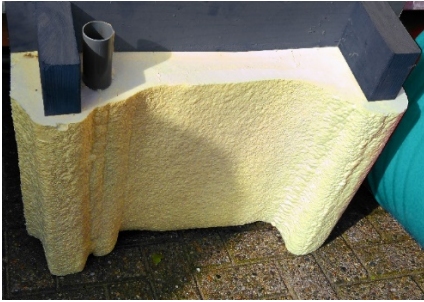
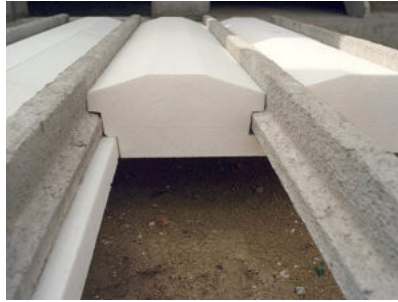
Wanneer reversibiliteit van de maatregel niet zwaar telt, is een steenachtige beganegrondvloer na goed reinigen van de vloeronderzijde, betrekkelijk eenvoudig te isoleren met een via spuiten op te brengen ca. 10 cm dikke kunststof-schuimlaag of andere te verspuiten isolatie., zoals links als monster getoond. Tevoren moeten alle voor aanpassing van de verwarming benodigde ingrepen in de vloer hebben plaatsgevonden. De convectorputten zijn met gunstig effect ook aan deze zijde mee te isoleren. Bij ingrijpende vloerrenovatie zijn in het middelste voorbeeld prefabbalken- en een EPS-broodjessysteem nieuwe beton-combinatievloeren geformeerd. In de afwerkvloer kan dan tevens een vloerverwarmingsnet worden opgenomen. Het warmtebeeld rechts laat zien dat er extra isolatie-aandacht moet zijn voor het stoppen van rest-warmteverlies via de funderings- of rompmuren, anders zal op maaiveldniveau, zoals hier, warmteverlies blijven spelen. © ejn

Afhankelijk van de mogelijkheden en noodzaak van aanpak van de vloervelden en convectorputten zijn er verschillende opties voor thermische verbetering. Meestal zijn de kruipruimten goed bereikbaar, waardoor na-isolatie van de onderzijde van de vloer en c-putten tamelijk eenvoudig uitvoerbaar is. De in de isolatiewereld bekende methoden zijn inzetbaar. Wanneer technische reversibiliteit geen doorslaggevend punt is, kan zelfs een opspuitisolatie in bepaalde gevallen goed voldoen. Het onder tegen of op spouw-afstand van de vloervelden plaatsen van onderling goed aansluitende isolatiepanelen is ook een goede optie. En omdat de warmtestroom van de verliezen neerwaarts gericht is, kan hier met succes ook reflectie-isolatie worden ingezet (meerlaags luchtgevulde reflectiekussens). De bevestiging daarvan onder tegen de vloervelden is dan wel een aandachtspunt. Wanneer schade aan de vloervelden en dus ingrijpende restauratie aan de orde is, valt te overwegen om nieuwe isolerende vloertechniek in te zetten, waarna dan tevens vloerverwarming is toe te passen. Isolatie van het muurwerk waarop de vloeren dragen moet voorkomen dat er warmte richting maaiveld en gebouwplint blijft weglekken.

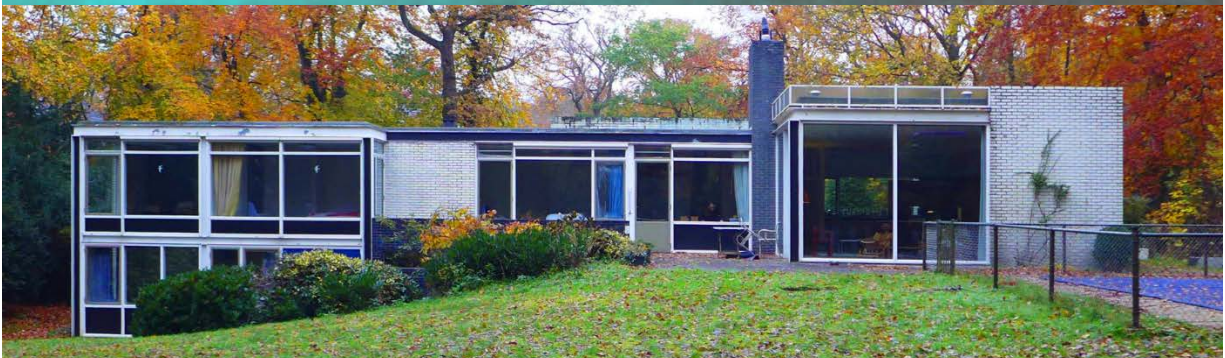
Hier is bij het rechter muurdeel te zien dat de dunne spouwmuur flink warmte doorlaat. Het vertrek achter het vergelijkbare muurdeel links van het midden werd niet verwarmd; daar is het blinde muurvlak dan ook koud. Terzijde wordt hier alvast gewezen op de grote hoeveelheid glas in de gevel en warmteverliezen daar. © ejn

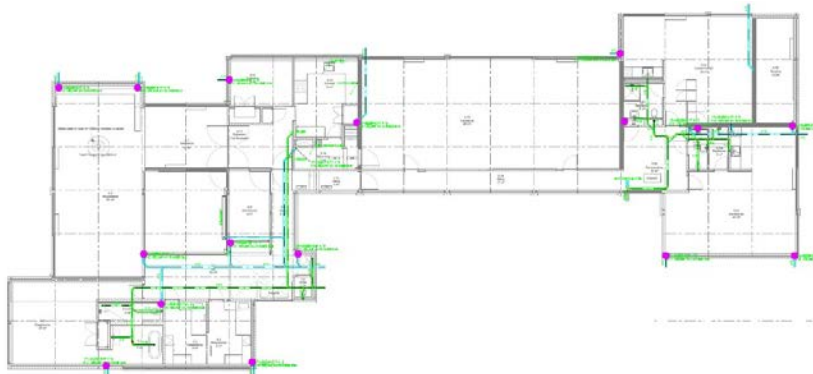
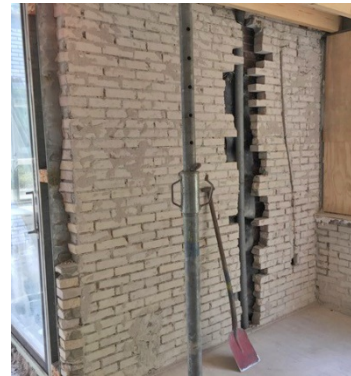
De vele standleidingen voor de HWA zijn in de plattegrondtekening met paarse stippen aangeduid. Rechts zien we er een in de spouw, tijdens de restauratie; Het kalkzandsteen binnenblad van de spouwmuur is ter plaatse van de regenpijp uitgenomen om lekkage te verhelpen. Beeld: vHA, bewerking © ejn.

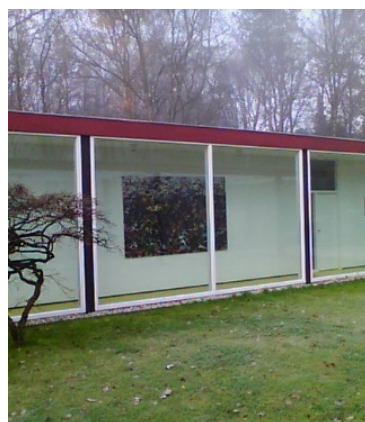
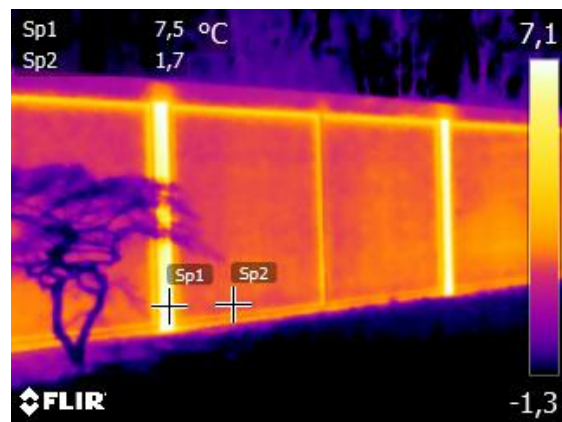
Links is een oude-verstopte HWA in de muurspouw in beeld als 'warmtebrug' in het blinde muurwerk; de koude vervangende regenpijp buiten tegen de gevel zit er direct naast. Midden en rechts: de stalen H-kolommen in de gevel vormen een forse koudebrug in de gebouwschil, die zich naar buiten toe als warmte verlies-accnt manifesteert. © ejn

Aanpak van de warmteverliezen via de muurvlakken is lastig omdat noch binnen noch buiten gelegenheid zal bestaan om een isolatiepakket op te brengen. Meest realistische optie is om na goede inspectie – met endoscoop – van de spouwruiimte een reversibele vorm van inblaasisolatie toe te passen, bijvoorbeeld met een daarvoor gepatenteerd glasrecyclage-product. Als grootschaliger renovatie aan de orde is, kan er natuurlijk meer en is soms toepassing van isolerende achterzetwanden aan de binnenzijde een optie. Meestal zal dat echter om redenen van cultuurwaardenbehoud uitgesloten zijn.

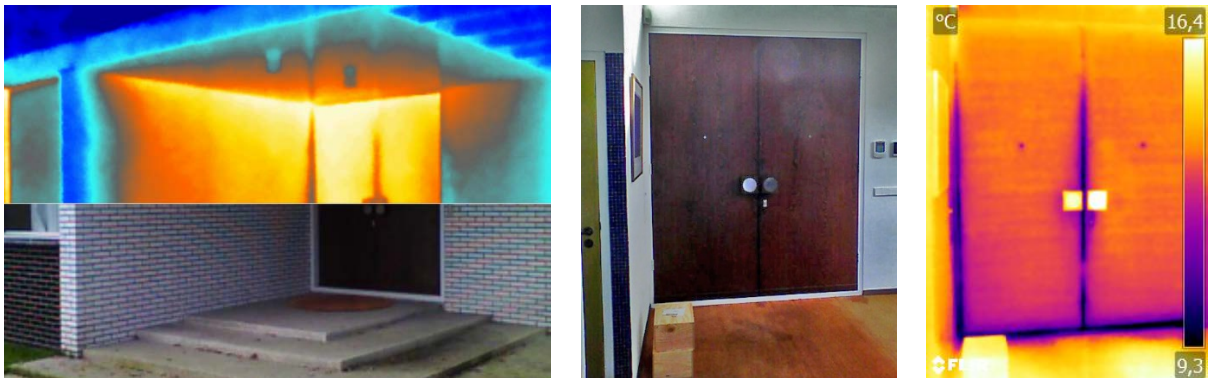
De voordeurpartij bestaat uit twee deurvleugels, geconstrueerd in latwerk, afgedekt met Wengé fineer. De warmteweerstand ervan is beperkt ($R = \text{ca. } 0,45 \text{ m}^2\text{K/W}$), zoals het linker warmtebeeld toont en er zijn rondom flinke kierverliezen, zoals bij het rechter beeld is te zien. © ejn

Verder is goede kierdichting op deuren en schuifpuien nodig, wat door een bij voorkeur hierin te betrekken ERB-erkende aannemer en zijn timmerlieden vakkundig te verzorgen is.

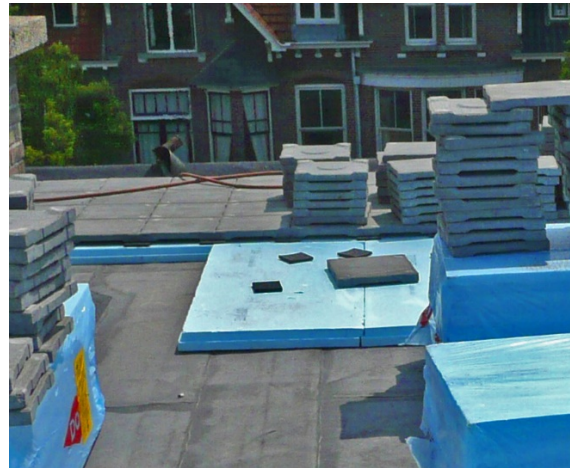
Links: restauratiedetail van dakisolatie volgens de warmdak formule, rechts een omkeerdak-isolatie in uitvoering. In beide gevallen wordt een R-waarde van 2,5 m²K/W bereikt. © ejn

Meestal zal het nodig zijn om de bestaande dakhuid tot op het beschot volledig te rooien. De sterk verouderde staat van het dakleer is daar dan aanleiding voor. Een goed geïsoleerd – $R_c = \text{tenminste } 2,5 \text{ m}^2\text{K/W}$ – warmdak met beter vormgegeven kinnen en verbeterde waterafvoer-vergaringen en dakconstructie-ventilatie is de meest passende verbeteroptie. Maar er kan ook worden gekozen voor een omkeerdakformule met licht geballaste isolatie op nieuw dakleer; dat is dan de minst ingrijpende aanpak.

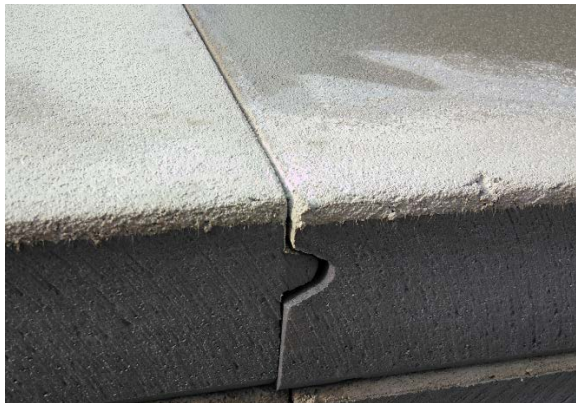
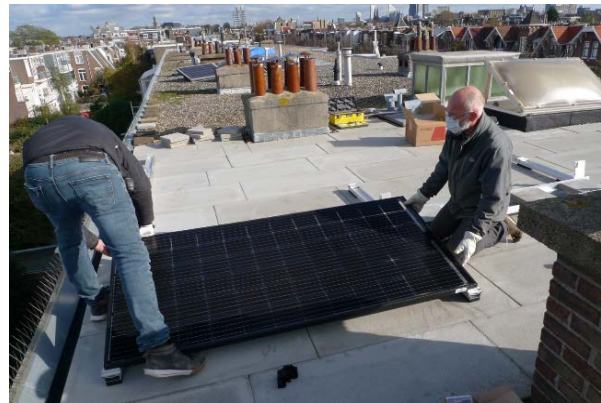
Een toepasselijk en efficiënt licht omkeerdak-isolatiesysteem vormt een dek met lichte sandwichpanelen waarvan de isolatielaag met hol-en-dol op de langsrichting de panelen verbindt. De bovenlaag van de panelen wordt gevormd door een dun, glasvezel gewapend betondek, dat tevens als kleine ballastlaag functioneert. Een dergelijk isolatiesysteem vormt een ideale basis voor opstelling van PV. © ejn

Omdat in het vervolg van een verduurzamingsronde in veel gevallen ook opstelling van zonnepanelen (PV) aan de orde is, speelt tevens beloopbaarheid en geschiktheid voor opstelling daarvan op het dak een rol. Een warmdak is na isolatie feitelijk niet echt beloopbaar (risico van intrappen van de isolatieschuimpanelen en daarmee van lekkage). In dat geval is een omkeerdakformule veel praktischer, omdat dan een steenachtige ballastlaag als goed beloopbare toplaag aanwezig is. Een goed uitgevoerd warmdak is echter iets beter isolerend bij dezelfde opbouwdikte.
