# Historisch voegwerk

## Wat houdt de uitvoeringsrichtlijn Historisch voegwerk in?

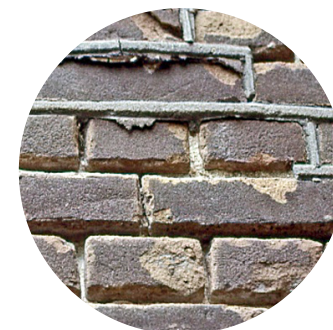
1. Bij een te ver naar buiten gevoegde voeg kan het vocht via de krimpnaad tussen de voeg en het metselwerk komen. Bij vorst kan de voeg dan kapot vriezen (zie afbeelding).
2. Het gevelbeeld zal bij een te ver naar buiten gevoegde voeg compleet veranderen.
3. Voor een goede hechting van de voeg is een schone ondergrond en een juist vochtgehalte vereist. Het bepalen van het juiste vochtgehalte vraagt veel praktijkervaring.

Gebruik van een dichte voegmortel kan de vochthuishouding in de gevel ontregelen; in combinatie met een harde steen kan de vochtbelasting van de mortel te hoog worden. Hierdoor kan vorstschade ontstaan: uitdrukken van de voeg, vaak in combinatie met schade aan de metselmortel. Belangrijk is dat de voeg zeer open poreus is, met wijde poriën (dat is mogelijk met verschillende bindmiddelen).
