## Wat houdt de uitvoeringsrichtlijn Steenhouwwerk in?

De uitvoeringsrichtlijn (URL) beschrijft nauwkeurig hoe herstelwerkzaamheden van schades en onderhoudswerkzaamheden aan natuursteen moeten worden uitgevoerd.

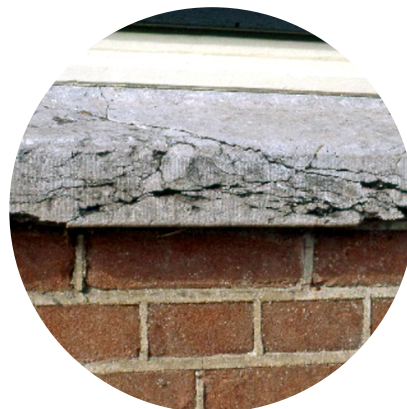
1. Het uiterlijk moet overeenkomen met de bestaande situatie;
2. De steen moet kwalitatief goed zijn. Wanneer er bijvoorbeeld 'stylolieten' (brandlagen) in de natuursteen aanwezig zijn, kan dit leiden tot versnelde aantasting van het natuursteen (zie foto).

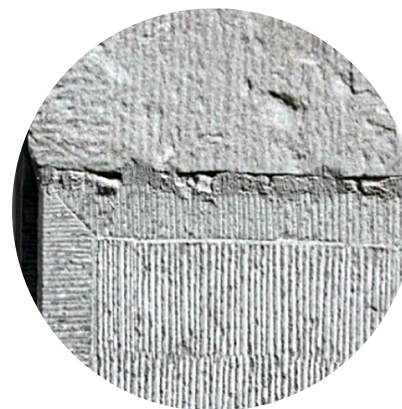
Voordat een natuursteen geplaatst wordt, is vaak een bewerking nodig om het uiterlijk te laten overeenkomen met de bestaande situatie. Voorbeelden van behandelingen zijn frijnen en scharreren. Vooral een juiste maatvoering en profilering zijn hierbij belangrijk. Een verkeerde keuze leidt tot een afwijkend uiterlijk ten opzichte van de bestaande situatie (zie foto).

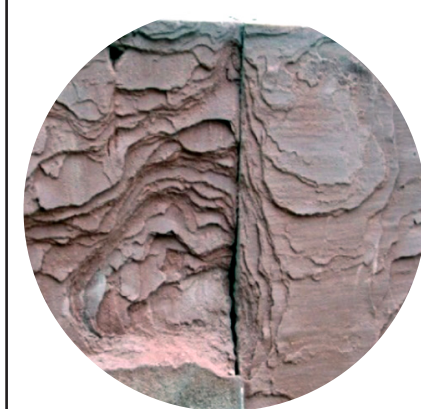
Natuursteen dat is ontstaan door afzettingen is opgebouwd uit lagen. Deze laagopbouw wordt een 'leger' genoemd en komt zowel staand als liggend voor. Men spreekt dan over een 'staand' of 'liggend' leger. Deze natuurstenen hebben daardoor een 'richting' waarin vocht zich door de steen beweegt. Wanneer deze richting niet gelijk is aan de richting van het vochttransport waarin de steen in de praktijk wordt geplaatst, kan dit leiden tot delaminatie van het natuursteen (zie foto).
