# Historisch pannendak

## Wat houdt de uitvoeringsrichtlijn Historisch pannendak in?

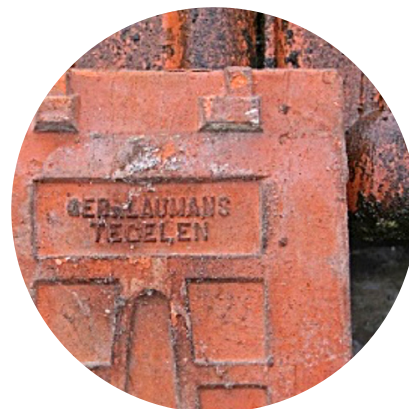
Een belangrijk algemeen uitgangspunt bij monumenten is: probeer te behouden wat er is. Een pannendak kan wel meer dan 200 jaar mee! Zelfs als de buitenzijde verweerd lijkt, kan een pan nog in uitstekende conditie zijn. Pas als behoud écht niet kan, is vervanging aan de orde. De pan op de foto is 100 jaar oud en nog uitermate geschikt voor hergebruik. Ook met toepassing van hulpmiddelen, zoals verankeringen of waterkerende folies, kan de levensduur van een dak relatief eenvoudig worden verlengd.

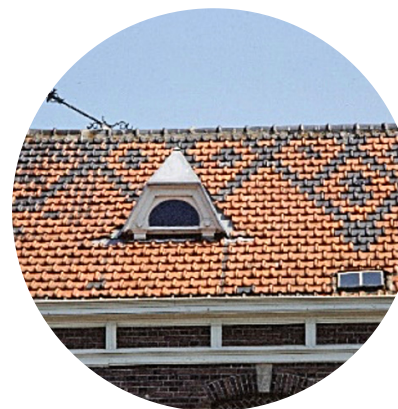
Er is een groot scala aan historische pannen verkrijgbaar. Bij deelvanging aan een monument is terugleggen conform de bestaande situatie een vereiste. Een aannemer die bekend is met de markt van te hergebruiken pannen vindt altijd de juiste bijpassende pan. De foto laat een pannendak zien dat op een deskundige manier is hersteld. Dat is niet altijd gemakkelijk. Herstelwerkzaamheden zorgen nogal eens voor aantasting van het uiterlijk van het monument.

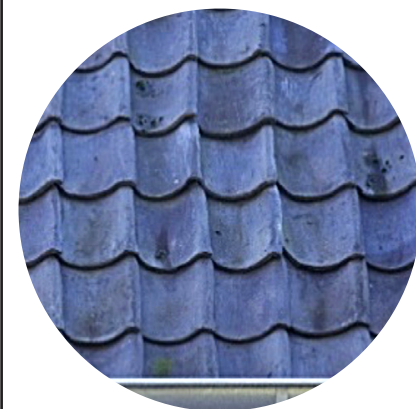
Na-isolatie van monumentale daken komt in de praktijk veel voor. Door het aan de buitenzijde na-isoleren verandert de maatvoering van het dak, waardoor ook de verdeling van de pannen verandert. De pannen kunnen dan niet meer tot net boven de goot uitkomen. Vooraf zorgvuldig uitmeten voorkomt situaties zoals op de foto. De pannen op dit dak lopen te ver door, zelfs tot in de goot. Bovendien zijn ze doormidden gezaagd.
