Praktische tips voor onderhoud en herstel

Groen erfgoed

erm
samen voor
restauratiekwaliteit

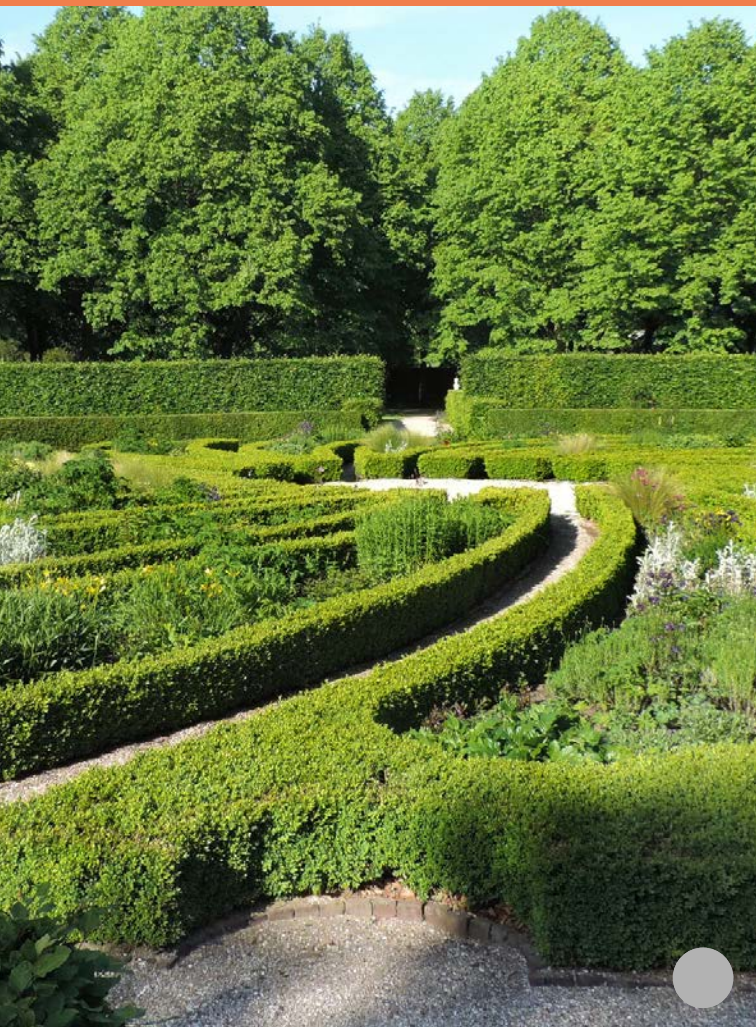
Deze bloemenwaaier vraagt intensief onderhoud. Subsidies helpen om dit mogelijk te maken

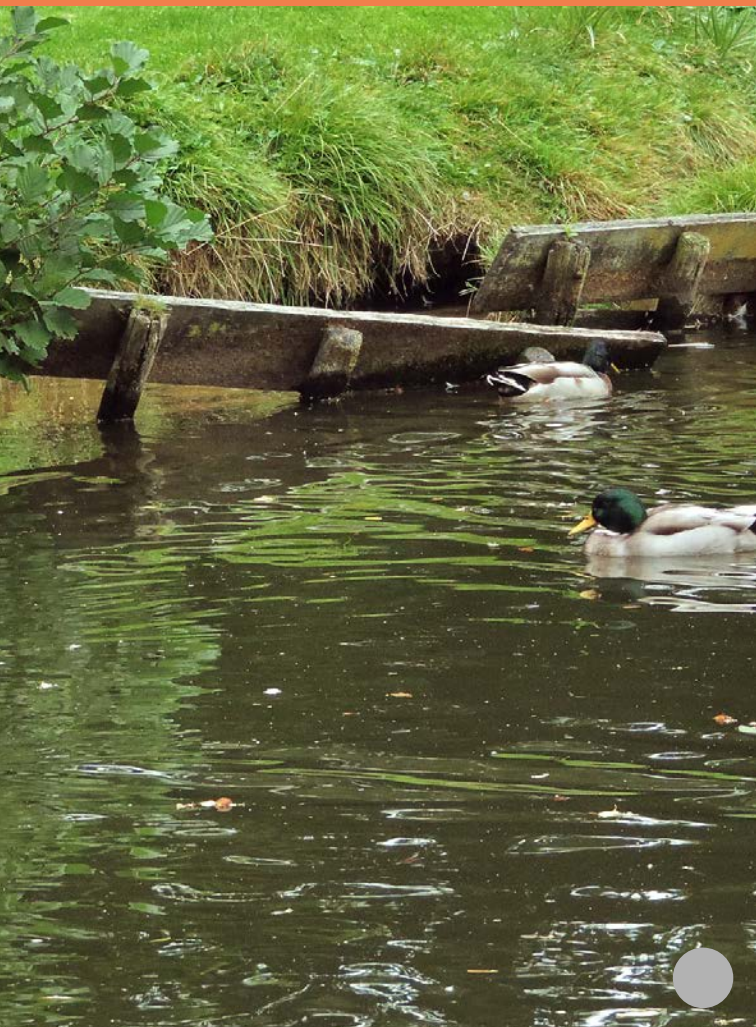
Beschadigde waterkanten van monumentale waterpartijen

Uitspoeling in de oeeverzone door een kapotte beschoeiing leidt tot extra herstelkosten

Oevers van vijvers, grachten en sloten kalven af waardoor de historische belijning niet meer zichtbaar is en deze beeldbepalende parkstructuur verdwijnt.

- De oeverzone is niet op de juiste wijze gemaaid.
- Ingezaaide bomen en heesters in de oeverzone worden niet verwijderd.
- Erosieplekken en beschoeiingen in de oeverzone worden niet tijdig hersteld.
- Dieren zoals muskusratten en eenden zorgen voor gaten en erosie in de oever.
- Wisselende waterstanden, bij laag water is de oever onbeschermd.

Onderzoek doen is de eerste stap naar herstel. Wat is de oorzaak van de schade en hoe loopt de oorspronkelijke belijning, hellinghoek en oeveropbouw? Vaak is bij eerder herstel niet de juiste historische belijning gevolgd. Ook zijn beschoeiingen bij herstel vaak hoger geplaatst dan de oorspronkelijke oeverbescherming en zijn er verkeerde materialen gebruikt.

- Herstel van de oorspronkelijke situatie, belijning, hoogte en materiaalgebruik heeft meestal de voorkeur.
- Herstel van natuurlijke opbouw van de walkant met klei of zoden, en begroeid met gras en oeverplanten is mogelijk. Hierbij zorgen de wortels voor stevigheid.
- Gebruik van moderne beschoeiingsmaterialen is mogelijk mits het beeld hierdoor niet verandert.
- Plaats beschoeiing niet te hoog, plaatsing onder water of tot op de waterlijn voldoet prima.
- Controleer oeverzones en pleeg regelmatig onderhoud en herstel. Dit bespaart grotere en duurdere ingrepen.

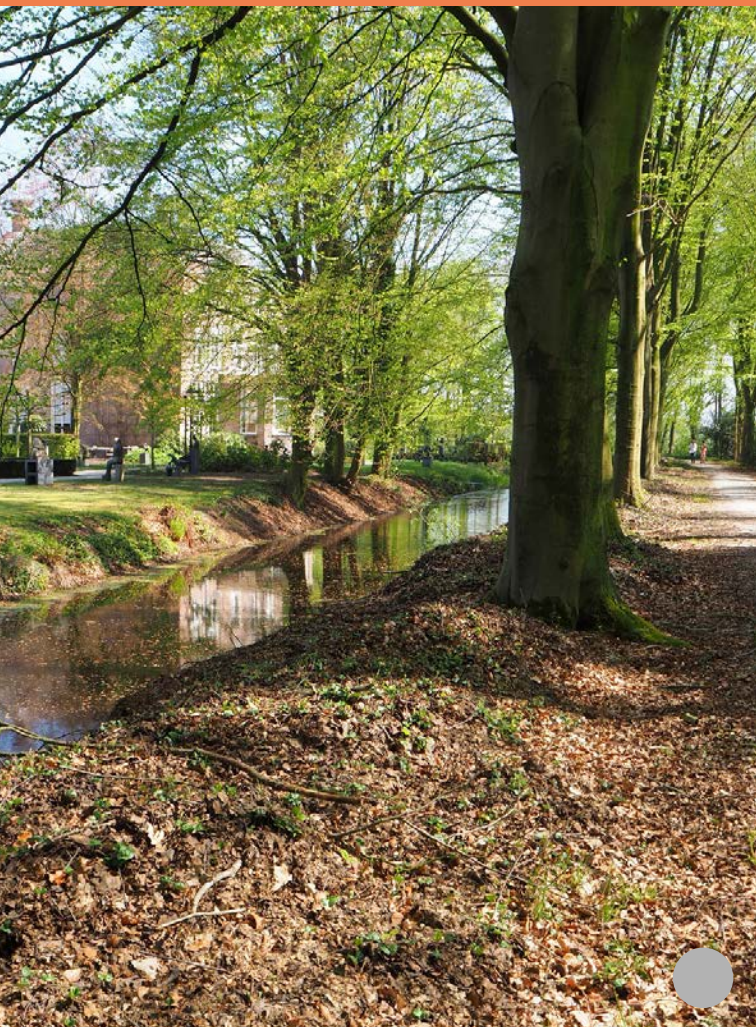
Schade door baggeren

Uitgebaggerd boomblad blijft onverwerkt op de oever liggen. Dit is slecht voor de bomen en verandert het historisch profiel

Het schonen van sloten en baggerwerkzaamheden vraagt om een zorgvuldige en deskundige uitvoering. Belangrijk is om de juiste voorzorgsmaatregelen te nemen en niet te werken met te zwaar materieel en onder natte omstandigheden.

- Kapotgereden aan- en afvoerroutes over paden, gazons en oevers, de ondergrond is sterk verdicht.
- Boom- en heestervegetaties worden beschadigd.
- Uitgebaggerd boomblad en slib blijft onverwerkt op de berm of oever liggen waardoor oeverzones verruigen en kwetsbare onderbegroeiing zoals stinzenplanten verdwijnt.
- Door ophoging verandert ook het profiel van de oevers.

- Gebruik materieel dat de minste schade aan de aanleg oplevert en gebruik voldoende rijplaten.
- Voorkom overbodige snoei: beheerder en eigenaar bepalen vooraf gezamenlijk welke beplanting eventueel gesnoeid mag worden.
- Voer slootmaaisel, bladrestanten en baggerslib in principe altijd af. In sommige gevallen kan een dunne laag schoon baggerslib nuttig zijn als bemesting voor stinzenplanten maar wees hiermee terughoudend.
- Zorg voor een deskundige begeleiding van de werkzaamheden.

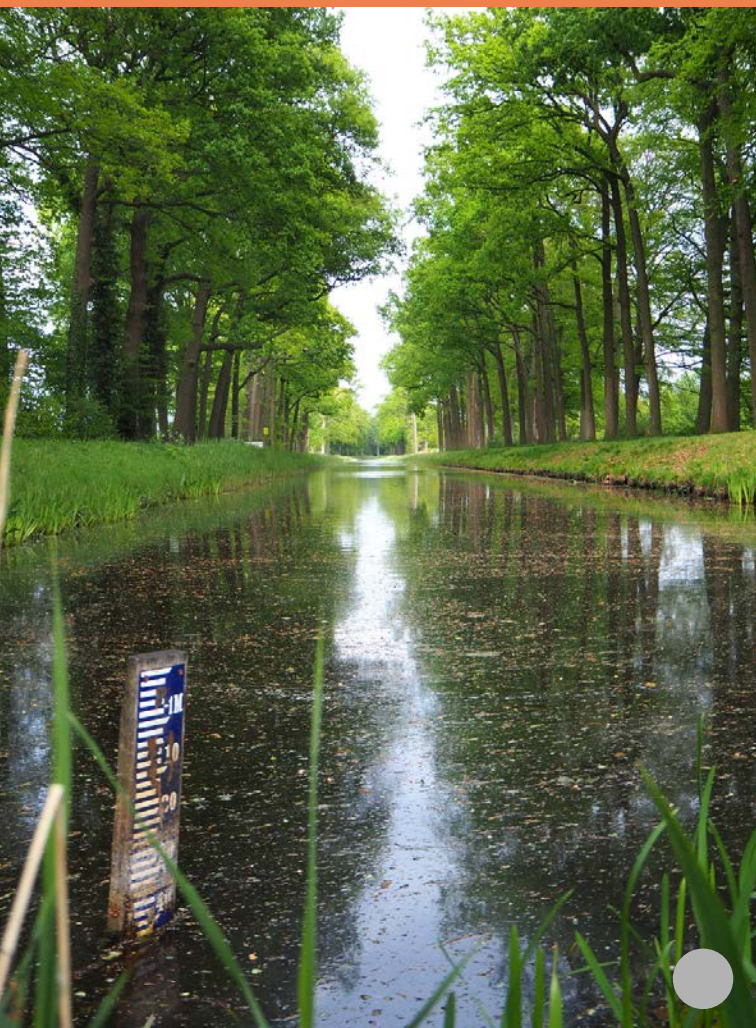
Verdroging in groen erfgoed

Een stabiel waterpeil is belangrijk voor historische tuinen en parken

In een historisch park is een stabiel waterpeil belangrijk voor de instandhouding van het park. In natuurgebieden is dit vaak anders, waar schommelingen juist voor gewenste dynamiek zorgen. Bij verdroging hebben waterpartijen te weinig water en kunnen niet doorstromen. Hierdoor kan er algengroei en kroosvorming optreden en het spiegelend wateroppervlak - belangrijk voor de belevingswaarde van groen erfgoed - gaat verloren. Ook kan er versnelde verlanding van waterpartijen en extra slijtage aan de oeverzones optreden. Schade aan bomen en beplanting is een ander gevolg van verdroging. Met name oude monumentale bomen zijn zeer gevoelig voor grote schommelingen van de grondwaterspiegel. Daarnaast is schade aan funderingen van gebouwde elementen mogelijk.

- Onvoldoende onderhoud van aanvoersloten en duikers die dicht slibben of dicht groeien met planten.
- Structurele peilverlaging door waterschappen van het grond- en oppervlaktewater voor landbouw of grondwaterwinning.
- Verlegging van aanvoersloten en versnelde afwatering.
- Periodieke verlaging van de waterstand door drogere zomers door klimaatverandering.

- Maak duidelijke afspraken met het waterschap over het peilbeheer in de omliggende bufferzone.
- Een eigen peilbeheer met stuwtjes en gemaaltjes biedt de mogelijkheid om water vast te houden binnen het park om droge perioden te overbruggen en extra water aan te voeren om het peil op hoogte te houden.
- Voer goed onderhoud uit aan aanvoersloten en duikers.

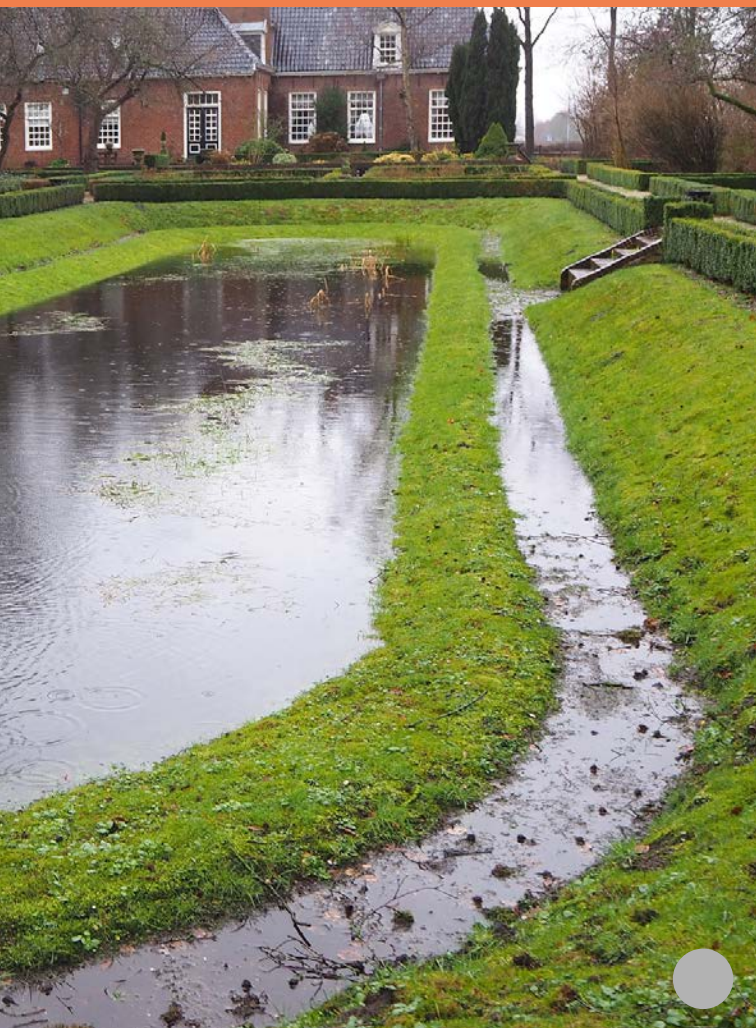
Vernatting in groen erfgoed

Slechte waterafvoer kan schade aan gazons en paden veroorzaken

Net als bij verdroging is bij vernatting, naast een goede waterkwaliteit, ook een stabiel peilbeheer belangrijk. Stijging van het peil van het grondwaterstand en het oppervlaktewater veroorzaakt schade aan oeverzones van waterpartijen en vijverranden. Monumentale bomen kunnen afsterven en in plantvakken die te lang nat blijven ontstaat schade aan de wortelzone van heesters. Ook gazons die door slechte waterafvoer en drainage te lang nat blijven kunnen beschadigd raken. Onderhoud en maaien van natte gazons geeft extra kans op insporing.

- Onvoldoende beheer van vijvers en afvoersloten leidt tot verminderde afvoer van water en stijging van de grondwaterstand.
- Peilverhoging in omliggende terreinen ten behoeve van natuurontwikkeling, waterbuffering of piek afvoer van landbouwgebieden naar een erfgoedzone kan leiden tot een te hoog grondwaterpeil in een historisch park.
- Bodemdaling in gebieden met een inklinkende veenlaag in de ondergrond.

Een goede inventarisatie van de vroegere en huidige bodemopbouw en hydrologische structuur en processen is van groot belang om een goede keuze te kunnen maken voor maatregelen om vernatting tegen te gaan en om een stabiel peilbeheer te verkrijgen. Het proces van bodemdaling is alleen te voorkomen door de grondwaterstand op voldoende hoog niveau te houden.

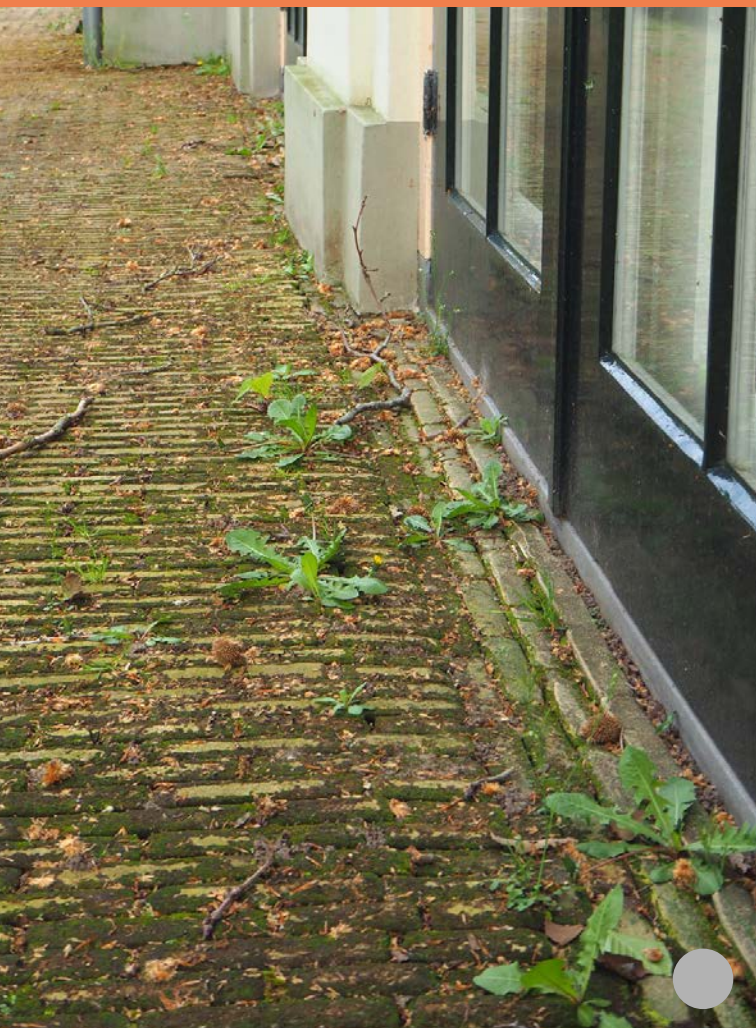
Onkruid op historische paden en terrassen

Een onverzorgd beeld door
onkruid op historische paden
en terrassen

Onkruid op verharde en halfverharde paden en terrassen geeft een onverzorgd beeld dat niet past bij het streefbeeld en beleving op veel plaatsen in historische tuinen en parken.

Vanuit duurzaamheid is chemische onkruidbestrijding op (half) verhardingen niet meer toegestaan en ongewenst. Niet alle alternatieven voor onkruidbestrijding zijn effectief genoeg en geschikt voor historische verhardingen. Door borstelen kan er schade ontstaan aan oude verhardingsmaterialen. De meest toegepaste en voor historische verhardingsmaterialen veiligste methode is thermische bestrijding met heet water of branden met een infrarood onkruidbrander. Voor het beste resultaat, en om schade aan andere beplanting en elementen te voorkomen, wordt thermische bestrijding door deskundigen uitgevoerd.

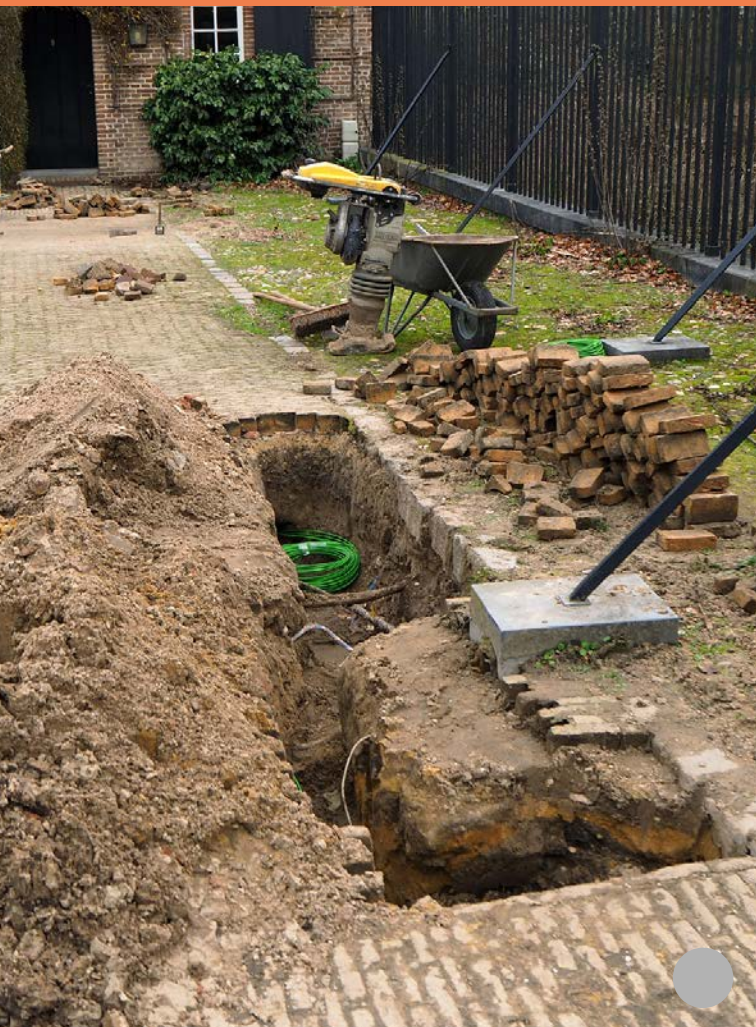
Beschadiging aan historische paden en wegen

Ondeskundig herstel van historische verharding leidt tot verlies van beeldkwaliteit

Veel paden en wegen in historische parken zijn aangelegd in een periode dat het gebruik nog niet zo intensief was. Het huidige intensieve gebruik veroorzaakt schade zoals verzakte verharding, kapotgereden padranden, graskanten en bermen, afgesneden hoeken en slechte afwatering. Het beeld van veel historische parken gaat op gewone parken lijken. Wegen worden geasfalteerd, met grasbetonblokken worden parkeerproblemen opgelost en oorspronkelijk oude verhardingsmaterialen, zo bepalend voor het historisch beeld verdwijnen.

- Intensief gebruik, meer verkeer en zwaardere en bredere voertuigen.
- Slechte routing.
- Ongewenst parkeren in bermen.
- Schade door graafwerkzaamheden en het leggen van kabels en leidingen.

- Zorg voor een goede routing, parkeerplaatsen worden goed inpassen of buiten het park aangelegd.
- Er kunnen beperkende maatregelen worden aangebracht zoals parkeerpaaltjes, boomstammen, grote keien. Wees hiermee terughoudend, meestal verstoort dit het historische parkbeeld.
- Maak duidelijke afspraken wat betreft gebruik en toegestane voertuigen en werkverkeer.
- Regelmatig onderhoud voorkomt verdere schade.

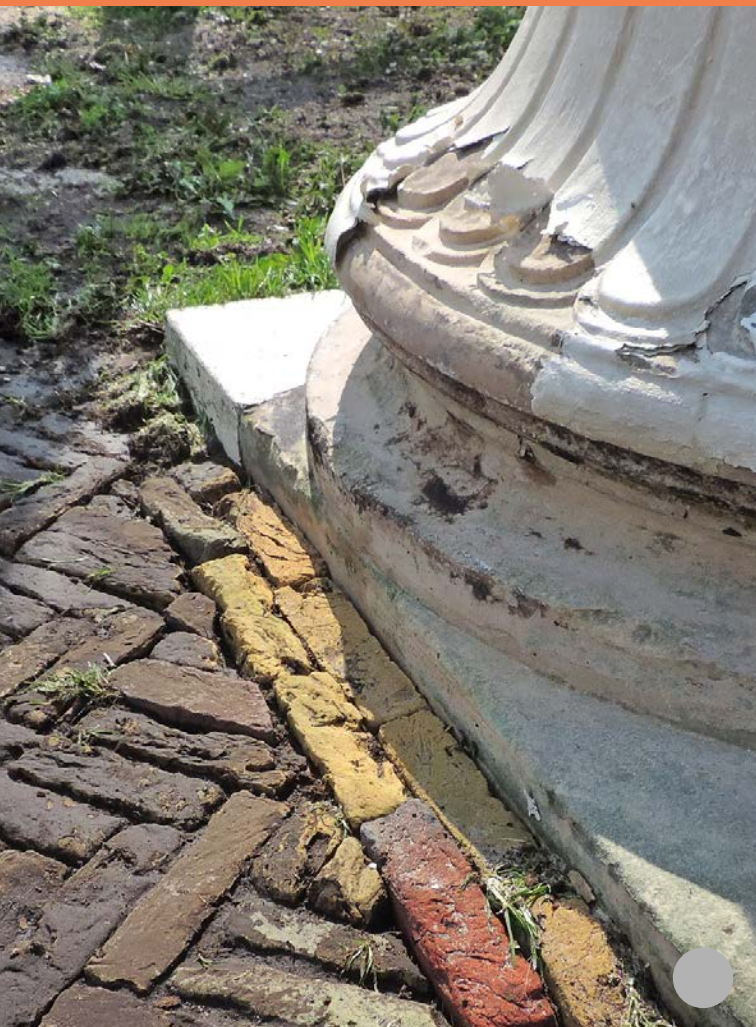
Vervallen historische bouwkundige elementen

Beschadiging aan historische tuinelementen door ondeskundig onderhoud

Beschadigde of vervallen hekwerken, poorten, muurtjes, trapjes, pergola's en andere kleinere bouwkundige elementen met een historische oorsprong zijn regelmatig in parken aan te treffen. Hoewel ze belangrijk zijn voor de parkinrichting en het beeld, vallen ze vaak tussen wal en schip bij herstel en onderhoud. Ze horen niet direct bij de gebouwen, maar vallen ook niet onder de groenvoorziening.

- Achterstallig onderhoud.
- Bij onderhoud en restauratie zijn verkeerde materialen gebruikt of verkeerde technieken toegepast.
- Schade door vandalisme.

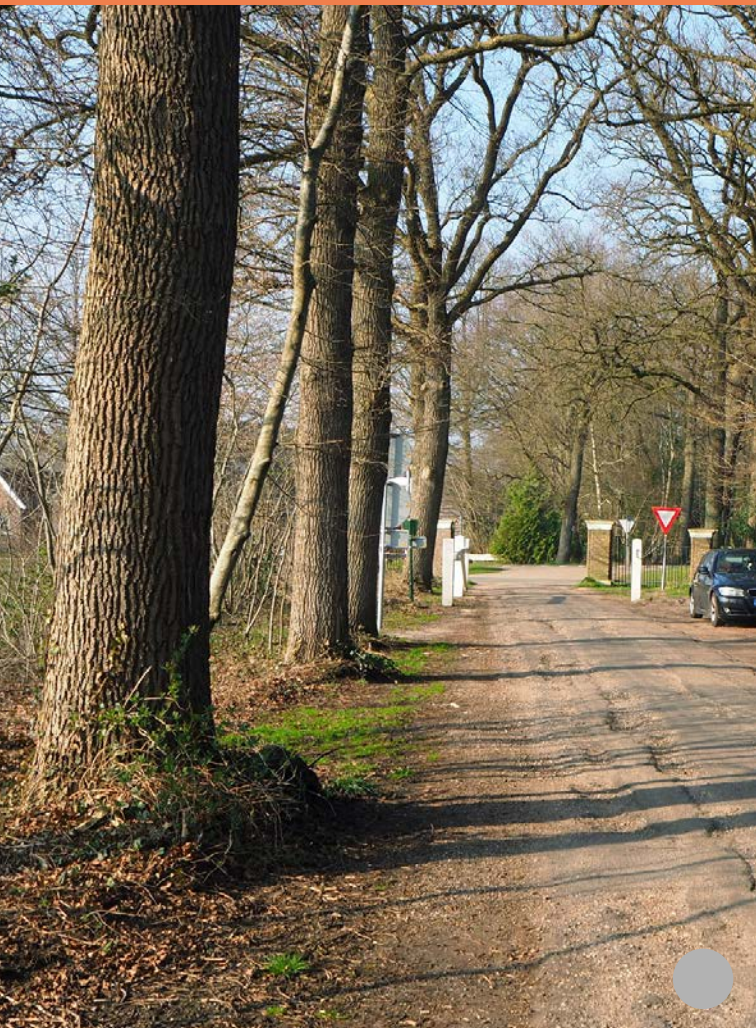
Monumentale laanbomen in slechte conditie

Monumentale laanbomen gaan in conditie achteruit door verdichting van de bodemstructuur

Monumentale laanbomen kunnen in conditie achteruitgaan doordat de groeiplaatsomstandigheden niet optimaal zijn. Denk hierbij aan verdichting van bodemstructuur, gebrek aan voedingsstoffen en beschadiging van stam en wortels.

- Te zwaar en te veel verkeer wat langs en tussen bomen rijdt, verdicht de bodemstructuur waardoor de wortels niet meer optimaal functioneren.
- Met vervanging en leggen van kabels en leidingen worden de geulen vaak vlak langs bomen gegraven.
- Het weghalen van gevallen blad en frequent kort maaien van de kruidlaag onder de boomspiegel veroorzaakt voedselgebrek, verdroging en vermindering van bodemleven.
- Bosvakken, vaak doorgegroeid hakhout, naast de laan kunnen licht- en voedselconcurrentie veroorzaken.
- Bij verlies van lage buitentakken of uitval van enkele bomen kunnen oude beuken in lanen last krijgen van zonnebrand.

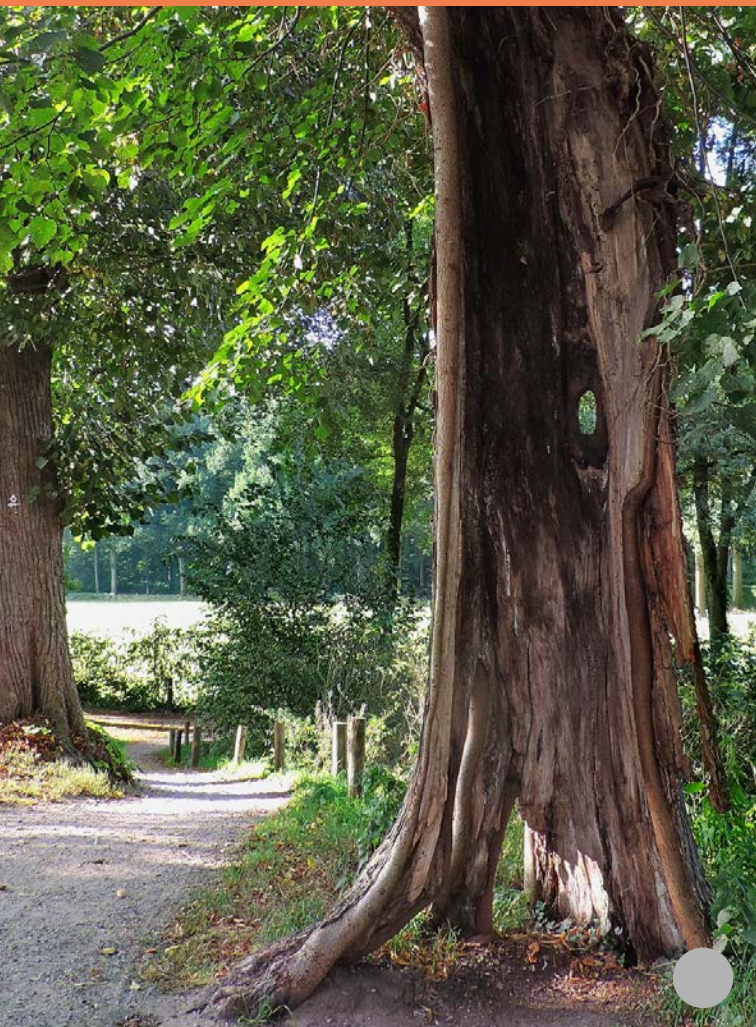
Uitval van monumentale beeldbepalende bomen

Oude lindebomen zijn dragers van
waardevol genetisch materiaal en
daarom het behouden waard

Oude bomen vertegenwoordigen een grote cultuurhistorische en ecologische waarde. Hoe ouder, hoe voorzichtiger we moeten omgegaan met kap. Als bomen niet ziek zijn en geen gevaar opleveren kan kap vaak nog lang uitgesteld worden. In historische parken hoef je geen haast te hebben.

- Sterfte door ouderdom of door ziektes zoals essentaksterfte en de kastanje-bloedingsziekte.
- Slechte groeiplaatscondities, bodemverdichting, voedselgebrek, vermindering van bodemleven en verdroging.
- Bezorgdheid over eventuele aansprakelijkheid bij takbreuk leidt soms tot vroegtijdige kap, terwijl dat voor het behoud van veiligheid nog niet nodig is.

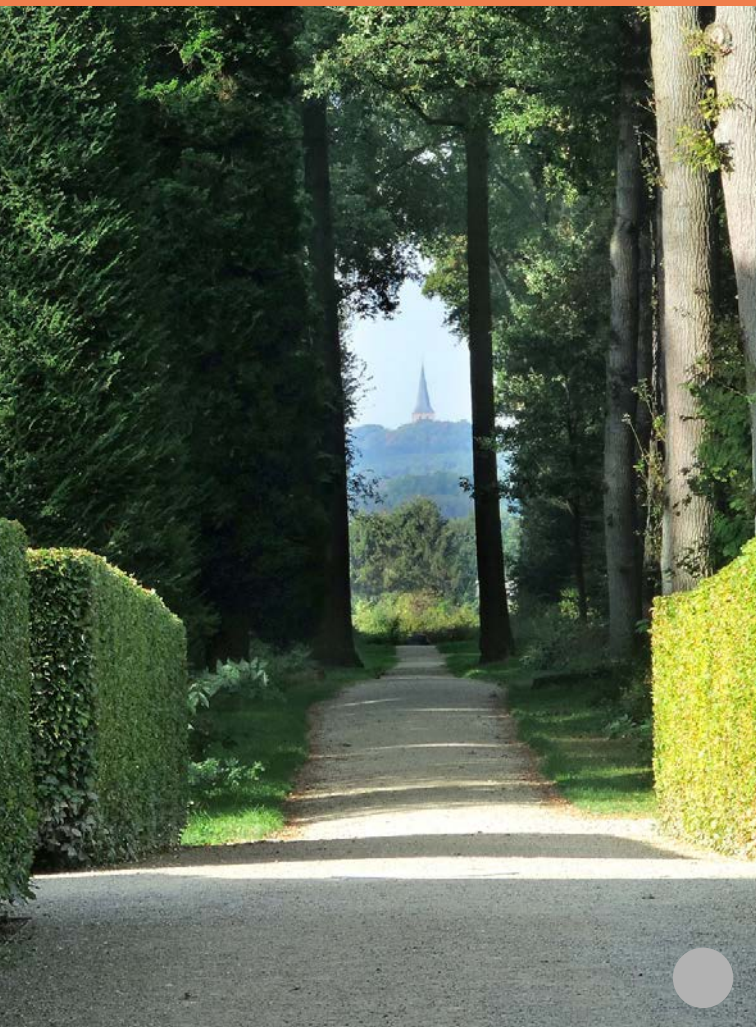
Zichtlijnen zijn een belangrijk historisch element van een park en dragen bij aan de belevingswaarde

- Gebrek aan kennis van historische parkaanleg en de daarbij behorende zichtlijnen.
- Achterstallig onderhoud, uitgroei van heesters en bomen.

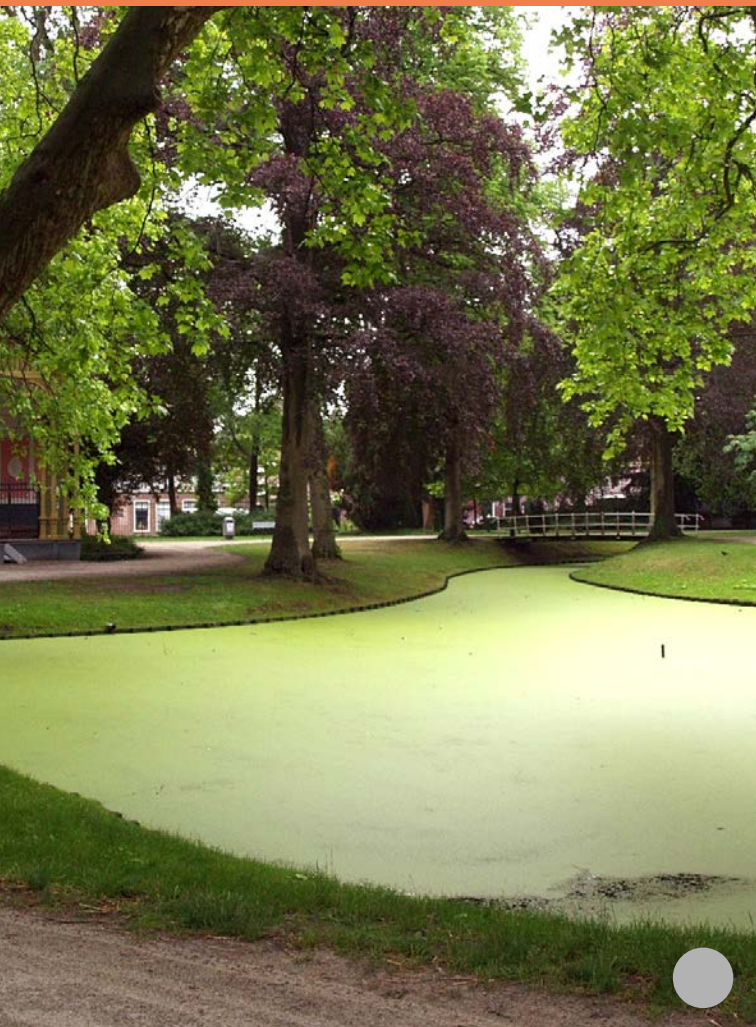
Kiezen tussen veiligheid en cultuurhistorie kan leiden tot verwijderen van historische heestergroepen voor meer doorzicht

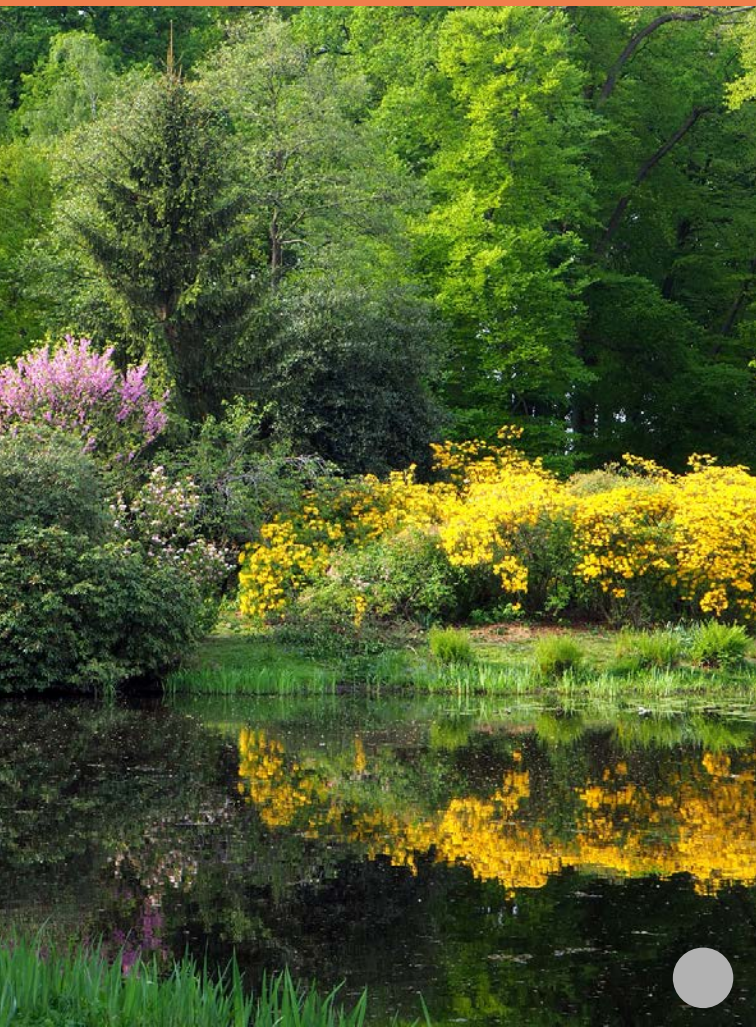
Bloeiende historische sierheesters
geven kleur aan sierborders en
parkbosranden

Bij de aanleg van veel historische parken werden bloeiende sierheesters toegepast in borders en jonge parkbosaanleg. Na vele decennia zijn bomen en bosranden zo uitgegroeid dat er nog maar weinig ruimte over is voor deze kleurige begroeiing. Alleen sterke soorten als sneeuwbes, prachtframboos en rododendron blijven over. De ooit zorgvuldig geplande variatie en belevingswaarde in het park loopt hierdoor terug.

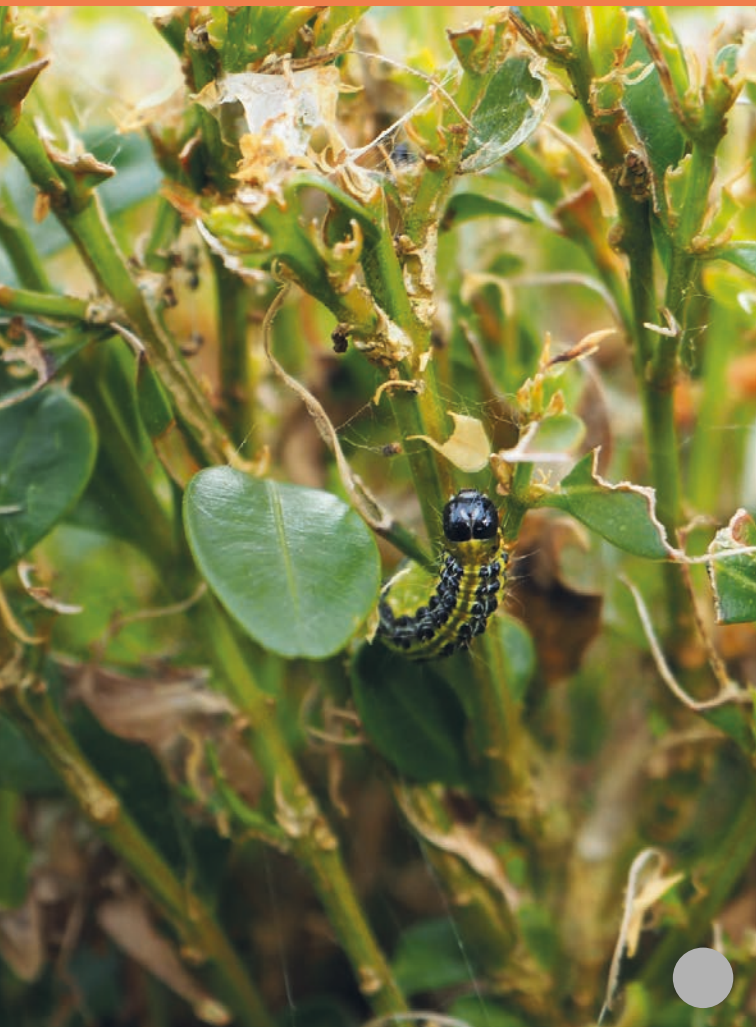
De buxushaag is ziek!

Buxusmot heeft nog weinig natuurlijke vijanden waardoor een aantasting veel schade veroorzaakt

Buxus is een belangrijke en bijna onmisbare heester voor hagen en vormsnoei. De laatste jaren worden buxusstruiken onherstelbaar beschadigd door vraat van de buxusmot en schimmelziektes.

De buxusmot komt oorspronkelijk uit Azië en breidt in Nederland sterk uit. De rups vreet in snel tempo hele struiken kaal. Buxusmot heeft nog weinig natuurlijke vijanden waardoor een aantasting veel schade veroorzaakt. Uiteindelijk zullen er vanzelf natuurlijke vijanden komen die regulerend optreden. Vogels zoals mezen en kauwen hebben inmiddels ontdekt dat de rups goed te eten is. Gebruik van chemische bestrijdingsmiddelen is ongewenst en doodt ook andere nuttige insecten.

Ook twee schimmelziektes veroorzaken veel schade. Buxus is vooral gevoelig voor schimmel bij vochtig weer en als de struik niet goed droogt. Dicht gesnoeide buxus wordt daarom eerder aangetast dan los groeiende struiken.

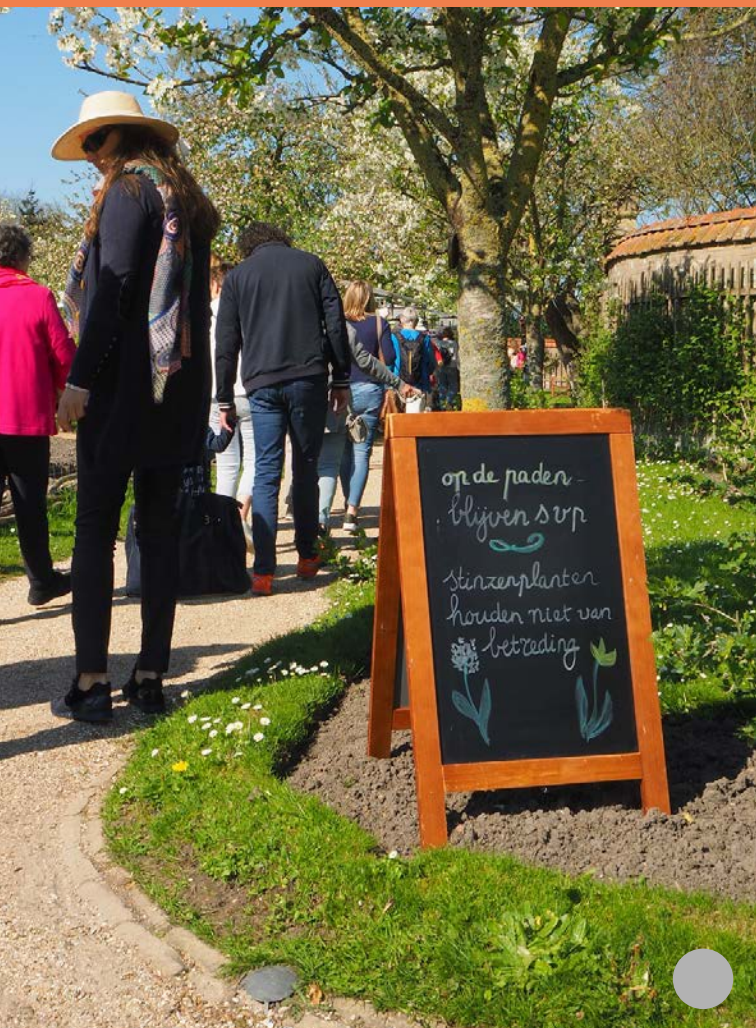
Voorkom betreding van
groeiplaatsen van stinzenplanten

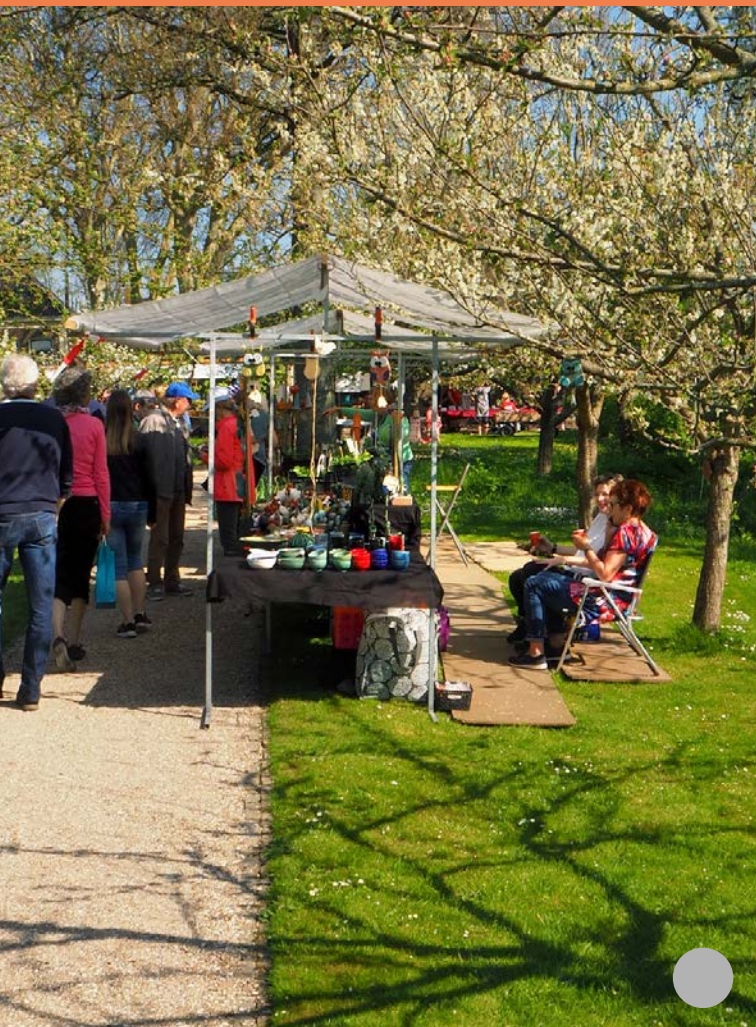
Schade door evenementen

Schade bij evenementen wordt beperkt door een goede plaatsing van de kramen en bescherming van het gras

Historische buitenplaatsen en parken zijn sfeervolle plekken voor het organiseren van gardenfairs, streekmarkten, concerten en festivals. Deze activiteiten leggen een zware druk op het groen. Bezoekers lopen vaak buiten de paden en door beplanting heen. Ook bij slechte weersomstandigheden gaan de meeste evenementen door. Dit levert extra schade aan gazons, paden en beplanting op.

- Schade door logistiek verkeer bij op- en afbouw en bij parkeren.
- Verdichting van gazons en schade aan paden en padranden.
- Schade aan gazons door langdurige afdekking met podia en tenten.
- Onherstelbare beschadiging aan bomen, boomwortels en bodemstructuur.

Bereid een evenement met alle betrokken partijen ruim van tevoren voor. Maak gebruik van een goed evenementendraaiboek met mobiliteitsplan, groenbeschermingsplan en afvalplan en maak deze op maat voor de betreffende locatie. Leg afspraken tussen groenbeheerder en organisator vast. Doe een voor- en naschouw. Eenmaal ontstane schade is vaak moeilijk te herstellen en vooral bij monumentale bomen pas na jaren zichtbaar.
