Chroom-6 en Monumenten

Praktijkervaringen als opdrachtgever

Diverse gebouwen en bluswaterkelders, Complex Groot Heidekamp te
Schaarsbergen

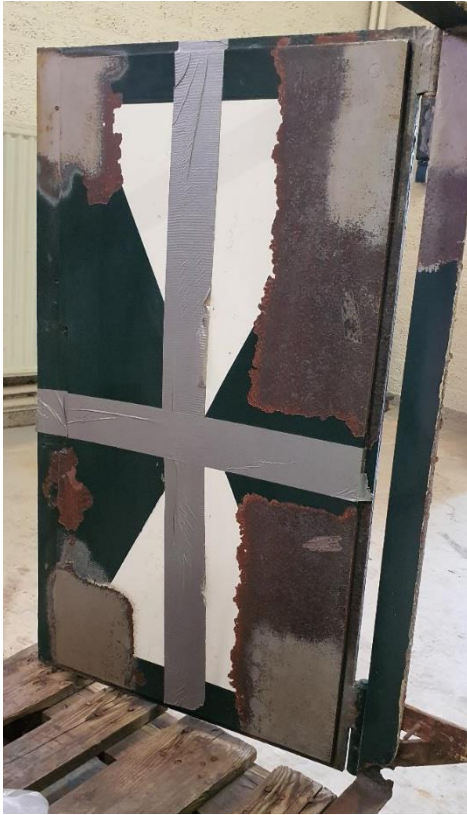
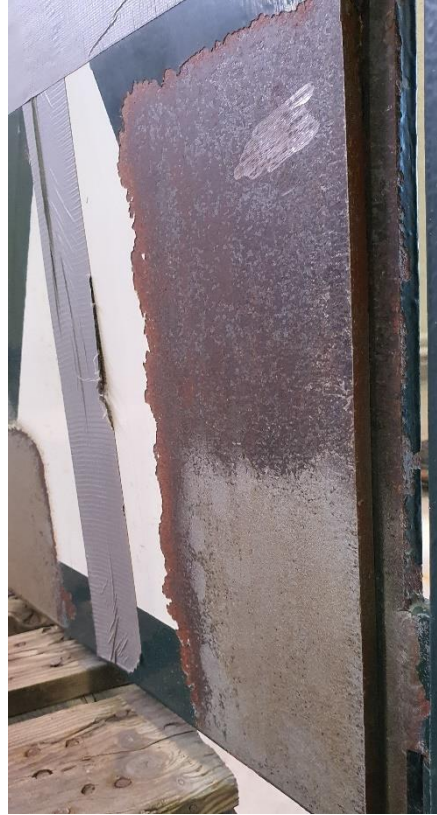
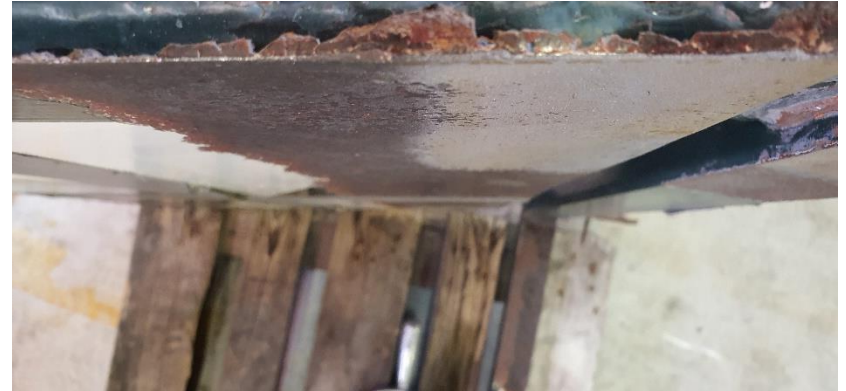
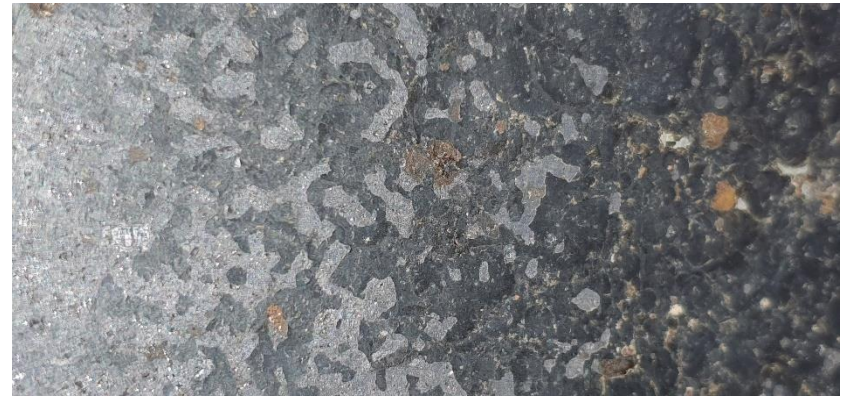
De zichtbare schade was in diverse gradaties aanwezig, daar waar het vocht kon blijven staan was het staal zwaar aangetast. Dit geldt ook voor de delen aan de binnenzijde, niet direct waar te nemen.

Bij opstart van het project is er overlegd geweest met de uitvoerende partij Cuppens + zn , t.a.v. chroom-6 was ijsstralen een idee i.v.m. de stof vorming, hiervan zijn proeven uitgevoerd om de gradatie af te stemmen.
