# Schade aan uw monument

# Praktische tips voor vakkundig herstel

Stichting Erkende Restauratiekwaliteit Monumentenzorg

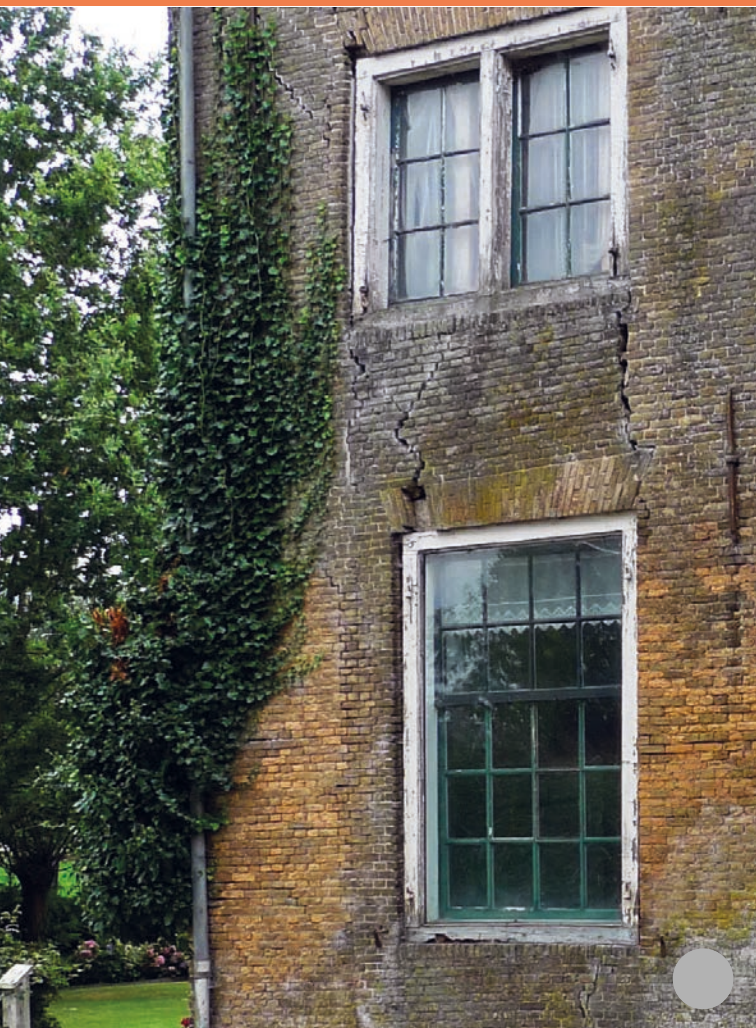
Instabiele fundering zorgde voor ernstige verzakking en scheuren in de muur

Enige zetting is gebruikelijk. Scheuren kunnen op funderingsproblemen duiden, zoals:

- Scheuren in stenen of gemetselde lekdorpels onder ramen of in de borstwering.
- Schuine of trapvormige scheuren in muren.
- Wijkende scheuren, die van onder naar boven smaller of breder worden.

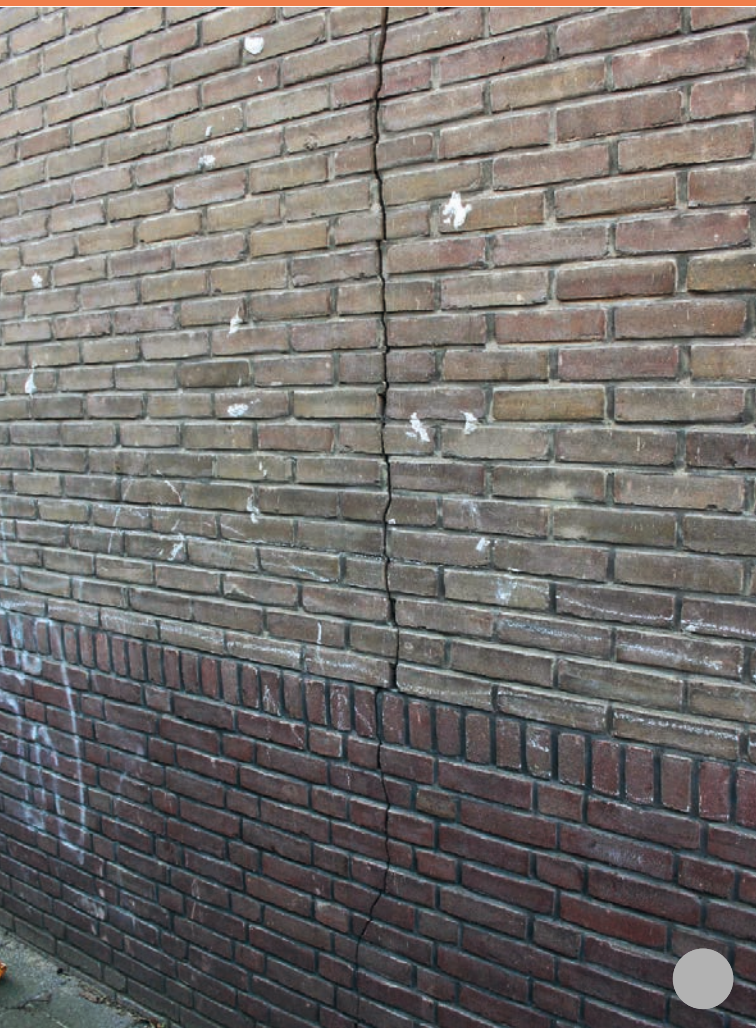
Een dergelijke scheur in een relatief sterke muur kan tal van oorzaken hebben

Scheuren kunnen veroorzaakt worden door funderingszetting, thermische werking, roestend ijzer of door overbelasting. Afschervend baksteen in de gevel kan duiden op problemen veroorzaakt door ijzerwerk, zoals blindankers.

Scheuren tot 2 mm. diepte kunnen worden geïnjecteerd met een geschikte injectiemortel. Inboeten is noodzakelijk bij grotere scheuren. Meestal is plaatselijk de samenhang uit het metselwerk verdwenen en is zorgvuldig inwerken van vervangende steen de juiste remedie. Goede steen-, legmortel- en voegwerkkeuze is daarbij cruciaal. Bij inboetwerk dienen de nieuwe stenen qua hardheid, formaat, vochtgedrag, kleur en textuur aan te sluiten bij het bestaande metselwerk. Is vanouds (vóór ca. 1850 altijd) een kalkmortel gebruikt dan moet een (kalk-)mortel worden toegepast waarvan de hardheid is afgestemd op het bestaande metselwerk. Het verband waarin de nieuwe stenen worden verwerkt volgt het bestaande. Als alternatief kan in bijzondere gevallen voorzichtig een scheur-overbruggende verankering worden ingebracht, waarna de scheur met geschikte reparatiemortel wordt gedicht. Dit kan ook schade veroorzaken. IJzerwerk in muren kunnen ook kettingankers of andere verankeringen zijn die spatkrachten in bedwang houden. Deze kunnen niet zonder gevolgen worden verwijderd. Een erkend restauratie-architect of -adviseur helpt de juiste aanpak bepalen. Uitvoering vergt expertise van aannemers en metselaars met historisch metselwerk.

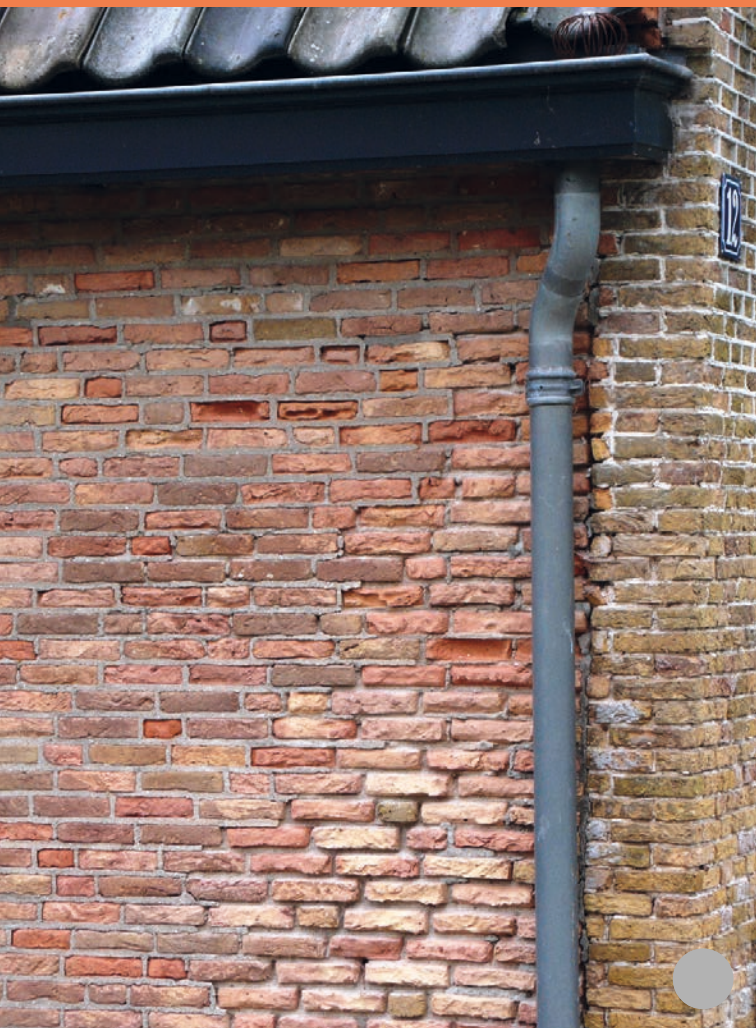
Langdurige gootlekkage en te hard reparatievoegwerk belastten het historische baksteenwerk met veel vocht. Vorst en zoutuitbloei veroorzaakten vervolgens ernstige schade

Vaak is dat een te hoge vochtbelasting, in combinatie met andere factoren. Voegwerk kan dan uitspoelen en het metselwerk kan stukvriezen. Ook kunnen schadelijke zouten, die door vocht naar de oppervlakte worden getransporteerd, aldaar kristalliseren en schade veroorzaken.

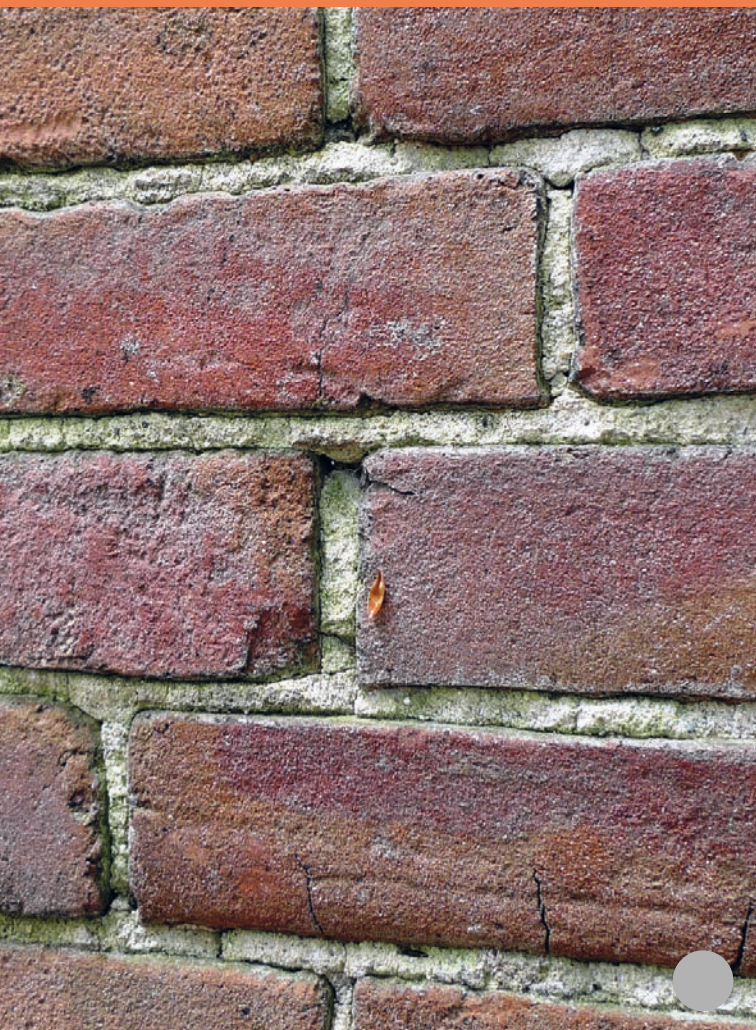
## Versleten voegwerk als gevolg van reiniging

Een te hoge vochtbelasting en/of een verstoord drooggedrag. Onoordeelkundig voegwerkherstel kan dit tot gevolg hebben. Het voegwerk kan ook zijn beschadigd door zoutuitbloei. Mechanische schade kan ontstaan door te intensieve of niet passende reiniging.

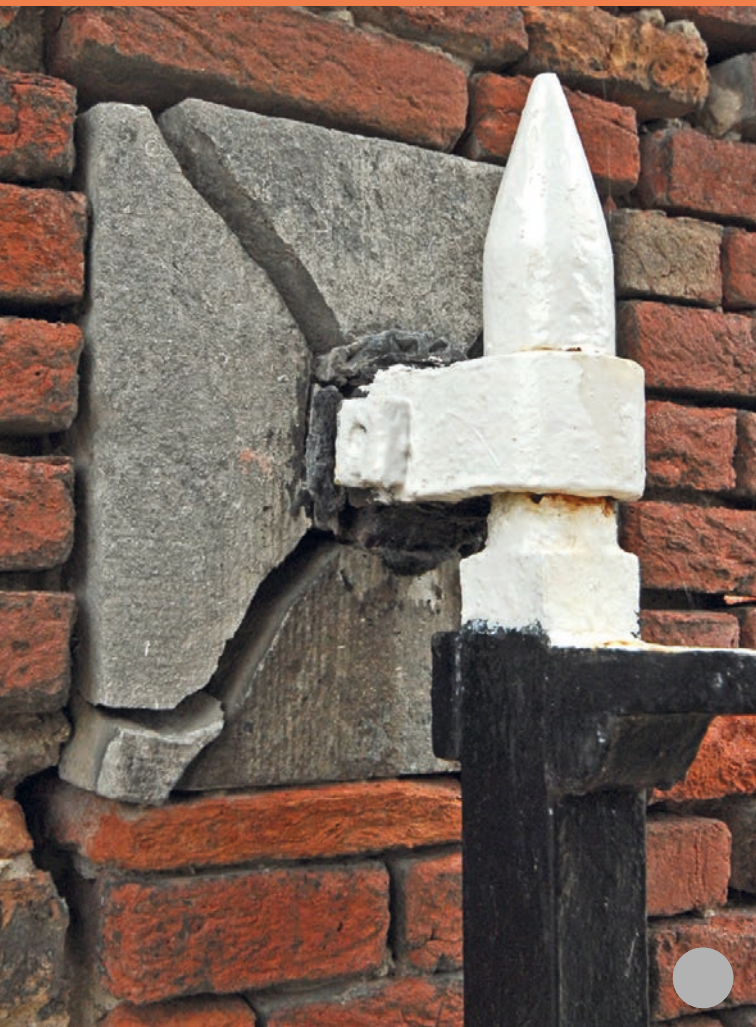
## Gebroken hardsteenblok door roestende scharnierdook

De schade treedt overwegend op als gevolg van weersinvloeden. Ook roestende doken of zetting kunnen schade veroorzaken. Versnelde verwerking treedt vaak op door te hoge vochtbelasting, biologische aantastingen of onjuiste materiaaltoepassingen, detaillering en uitvoering bij eerdere restauraties. Een zuur milieu ('zure regen') kan bij kalksteen oppervlakteverval (gipskorsten) veroorzaken. Niet iedere vorm van verwerking is schadelijk. Natuurlijke veroudering met behoud van technische prestatie vormt géén herstelindicatie. Oppervlakteverandering of patineren is eigen aan het bouw materiaal en de gebouwleeftijd. Onoordeelkundig reinigen kan dan schade veroorzaken en de levensduur van de natuursteen bekorten. Gevoelig voor verwerking zijn afzettingsgesteenten (zandsteen, kalksteen). Stollingsgesteenten zoals graniet zijn weerbestendiger. De enorme variatie in soorten en kwaliteiten natuursteen betekent grote diversiteit in schadevormen en behandelmethoden.

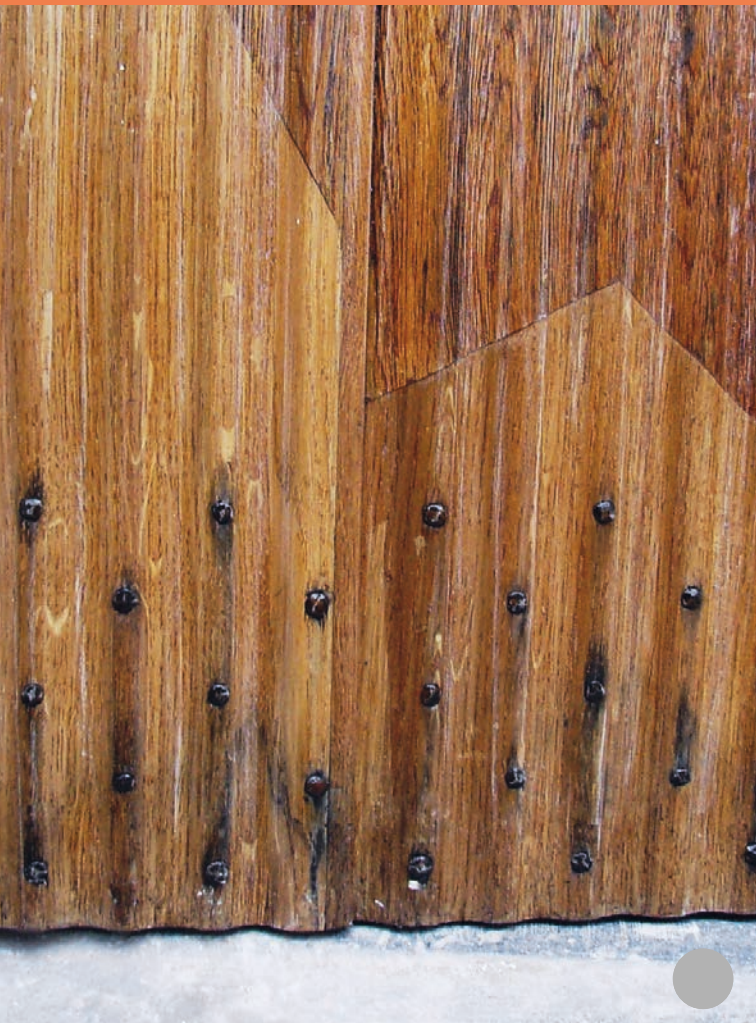
De ingerotte onderkant van een  
'gecanneleerde' eiken buitendeur  
is hersteld door inschieten van  
nieuwe delen in dezelfde houtsoort  
en detaillering

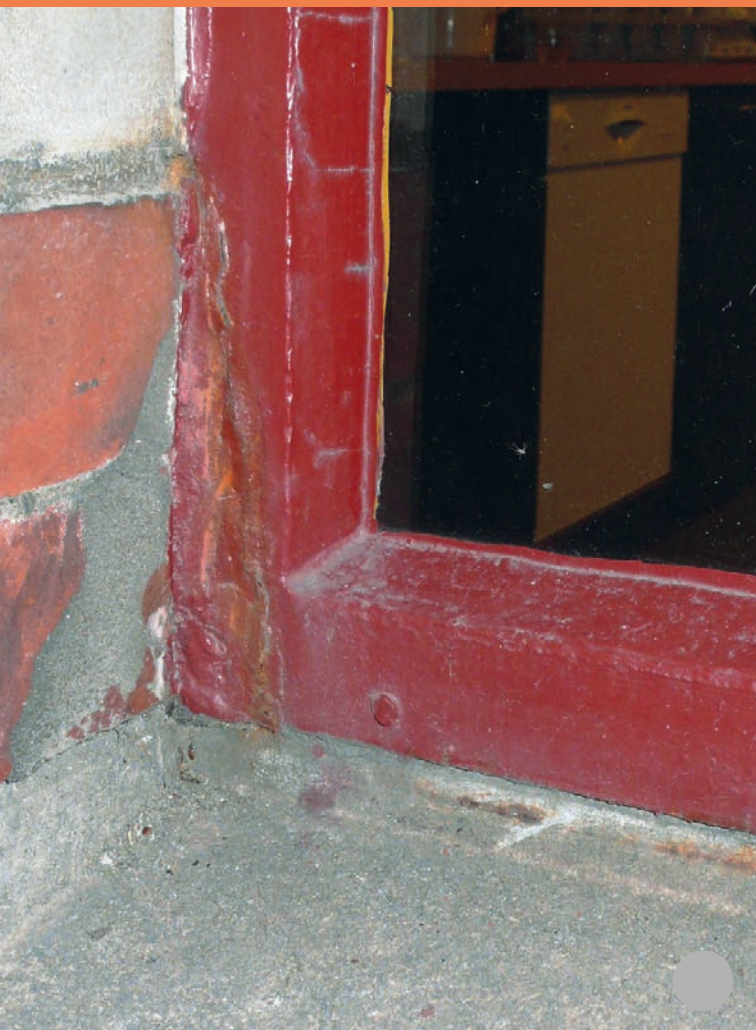
Het stalen raamkozijn is achter de verflaag in de hoek bijna helemaal weggeroest. Na uitnemen kan met moderne lastechniek het staal weer volledig worden aangeheeld

Reparatie in het werk is niet ideaal, maar wel mogelijk bij oppervlakkig herstelwerk en beperkte schade. Uitnemen van het roestende bouwdeel en behandeling in de werkplaats is beter. Bij uitgenomen stalenramen is het zaak om vóór ontmanteling mallen te maken ter controle van de passing en justering in de kozijnen. Niet-passende ramen kunnen ook worden veroorzaakt door uitgesleten scharnieren. Deze zijn te reviseren of te vervangen. Verkeerd geplaatst glas kan zorgen voor niet sluitende passing.

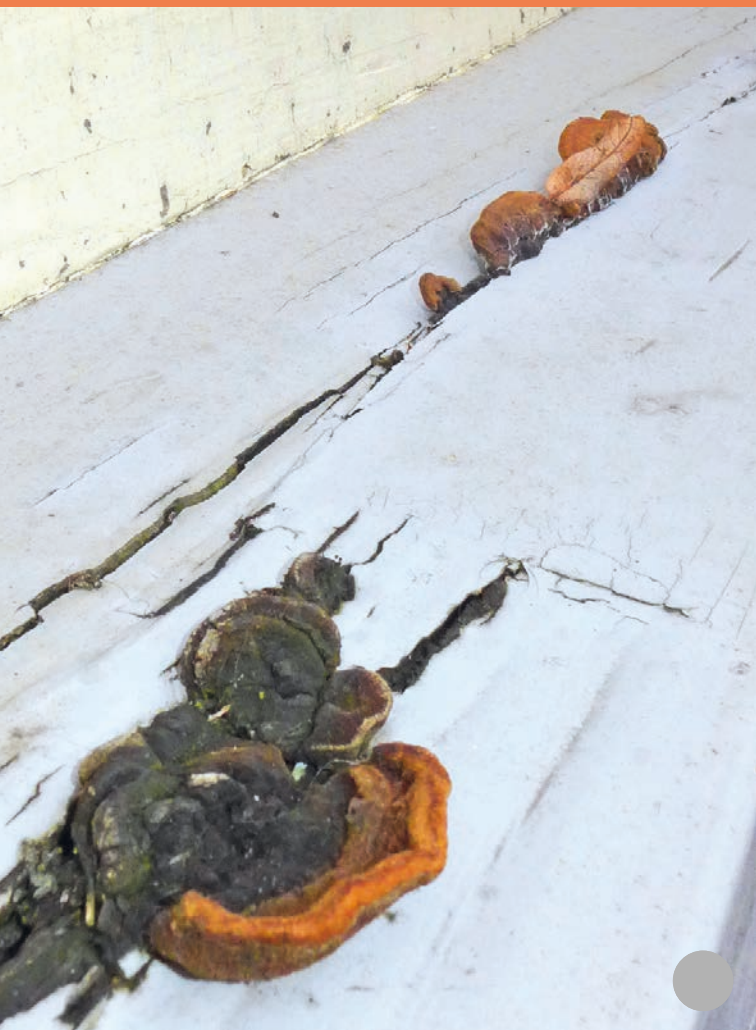
Ernstige zwamaantasting bij de lekdorpel van een negentiende-eeuws raamkozijn

Wanneer hout langdurig te vochtig is kunnen schimmels en zwammen het hout aantasten en verteren. Oorzaak is meestal lekkage of onvoldoende ventilatie. Ook kan onjuiste detaillering, onoordeelkundige isolatie of tochtwering houtrot tot gevolg hebben.

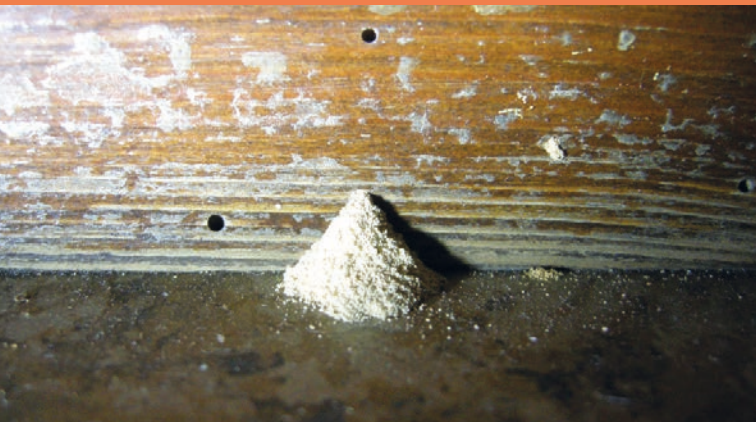
## Vers boormeel en uitvlieg- openingen van de houtwormkever in grenenhout

De boorgaten zijn uitvliegopeningen van kevers waarvan de larven het hout consumeren. De gaten kunnen oud zijn, de aantasting is dan niet 'actief' en er is geen risico van verder verval. Nieuwe uitvliegopeningen en het daarbij vrijkomende boormeel wijzen op actieve insectenlarven. Plak bij twijfel papier over een aangetaste plek; vertoont dat in het voorjaar gaatjes, dan zijn er insecten actief. Insectenlarven zitten overwegend in hout met een te hoog vochtgehalte. Bij hout dat door de bonte knaagkever is aangetast is vaak ook sprake van een schimmelinfectie.

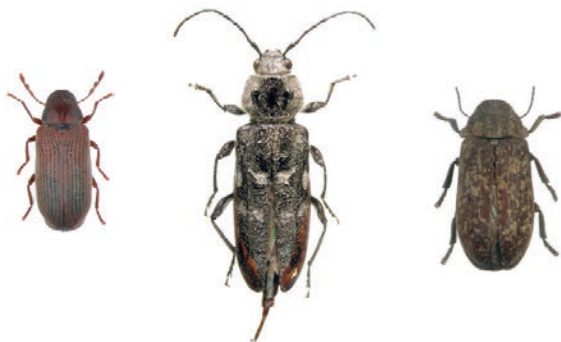
De drie belangrijkste houtaantastende insecten, v.l.n.r.

1. *Anobium punctatum*, de houtworm;
2. *Hylotrupes bajulus*, de huisboktor;
3. *Xestobium rufovillosum*, de bonte knaagkever.

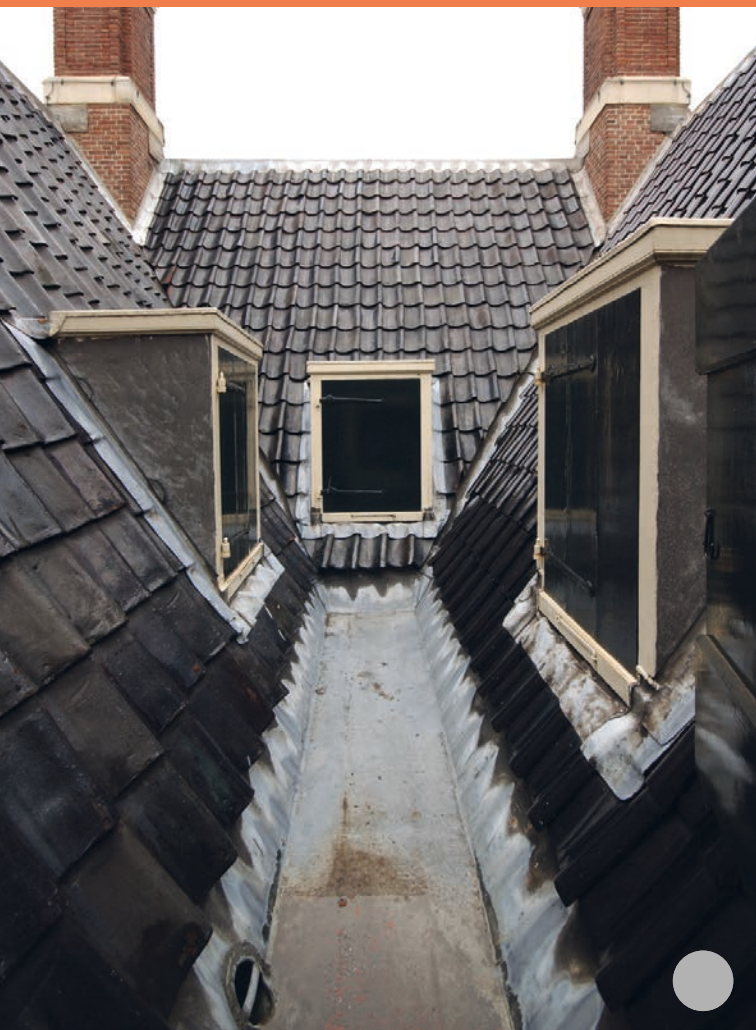
Inmiddels tamelijk zeldzame  
zwartverglasde Oudhollandse  
plannen op het dak van een  
zeventiende-eeuws huis

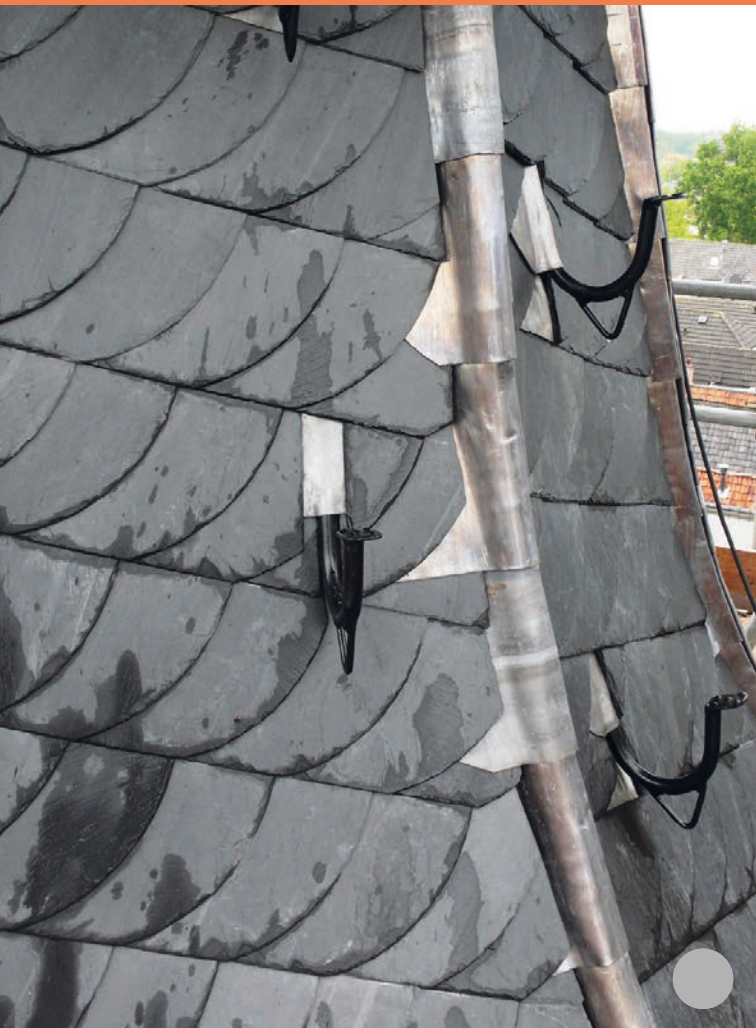
Visuele schade door ondeskundig ingedekte loden loketten bij de keper van een torenspits

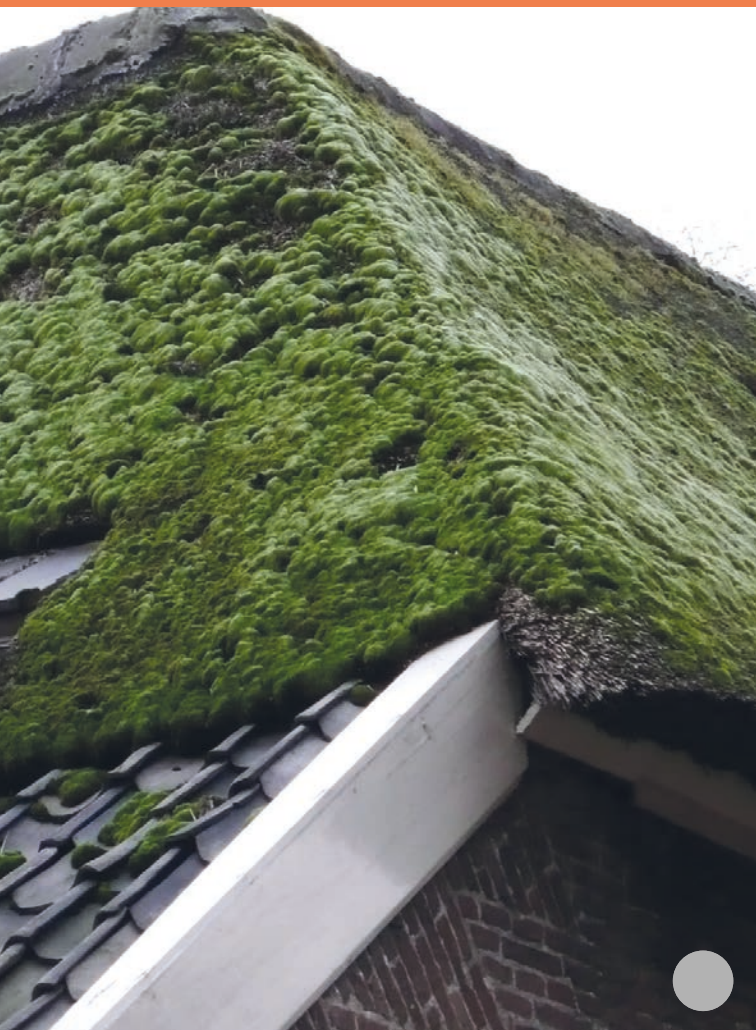
Verweerd rieten dak, waardoor mos en algen vrij spel hebben. Alleen integrale vervanging door nieuw riet is mogelijk

Bij natuurlijke veroudering verdwijnt de buitenste laag of 'slijtlaag' van een rieten dak en raken de gaarden (horizontale binddraden) zichtbaar. Op het dak kunnen mos of algen groeien. Verder kan door stormschade, slijtage door schurende boomtakken en door vochtconcentratie bij de killen aanvullende schade ontstaan. Ook kunnen vogels het riet voor nestbouw plunderen of op zoek naar voedsel vernielen.

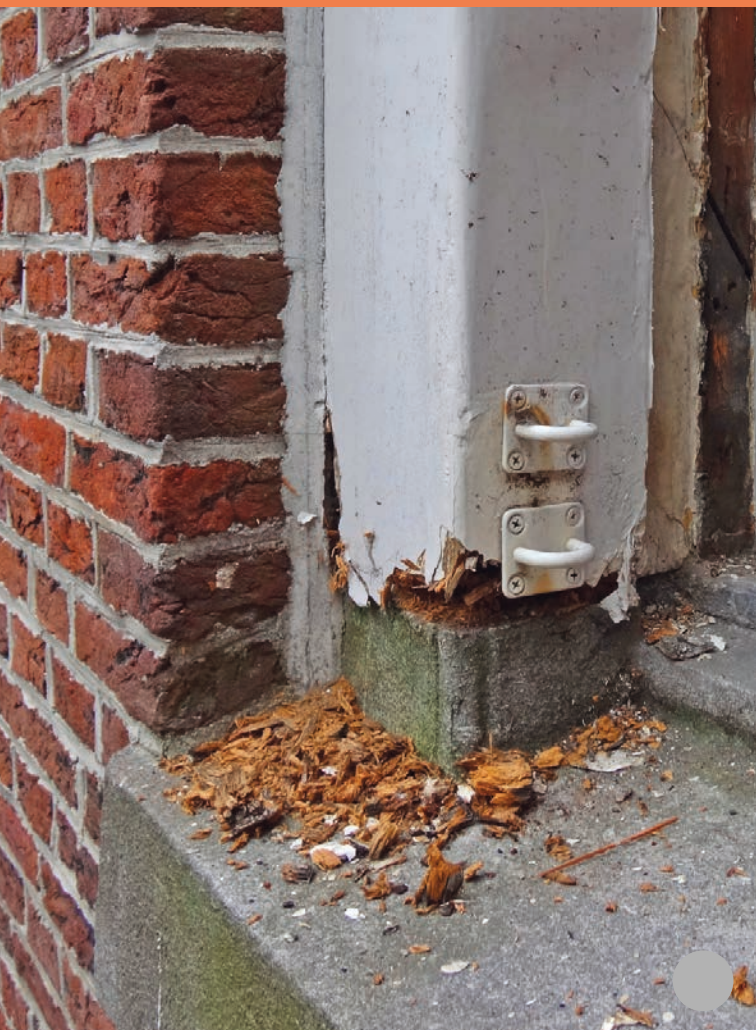
Bij het schilderonderhoud is niet gelet op schade in het kozijn.  
De aansluiting tegen het muurwerk is met harde dichte specie gevuld, met als gevolg een goeddeels weggerotte kozijnstijl

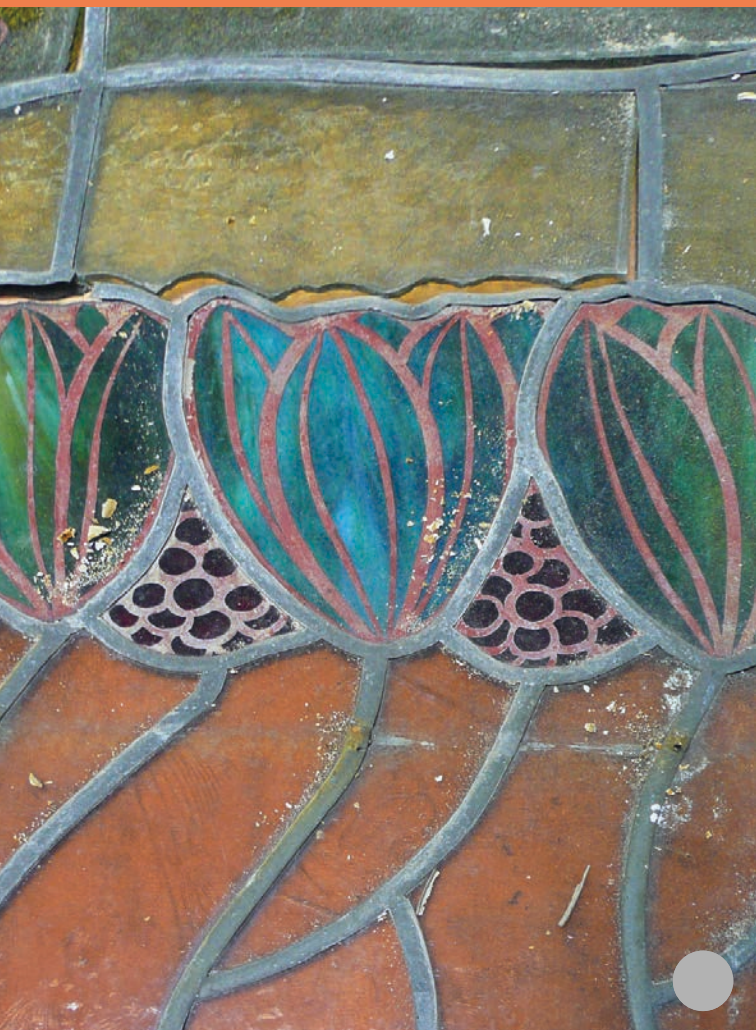
Uitgenomen glas-in-lood paneel  
met bezweken loodstrips.  
Na reinigen en verloden is dit  
Jugendstil-raam weer hersteld

Glas-in-lood is verweerd, heeft gescheurde loodstrips, uitgezakte panelen, gebroken ruiten of geroeste bindroeden en brugstaven. De voorstelling op gebrandschilderd glas is vervaagd.

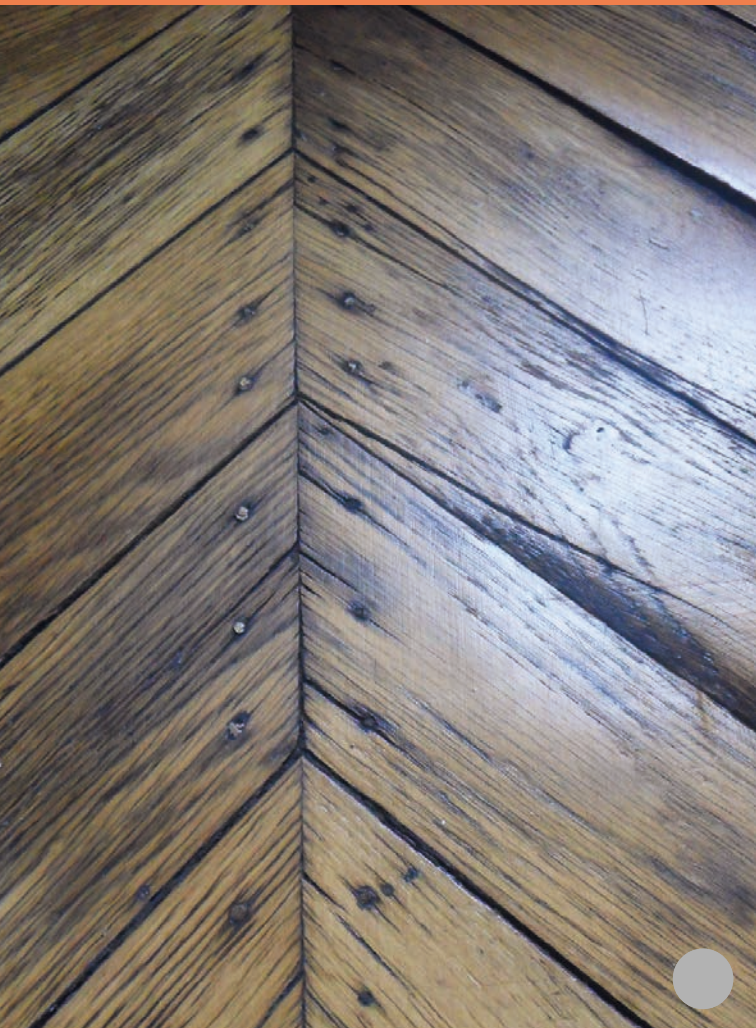
Schade aan parket veroorzaakt  
door te vaak of verkeerd schuren

Parketschade ontstaat meestal door menselijk handelen, verkeerd onderhoud of een verkeerd binnenklimaat.

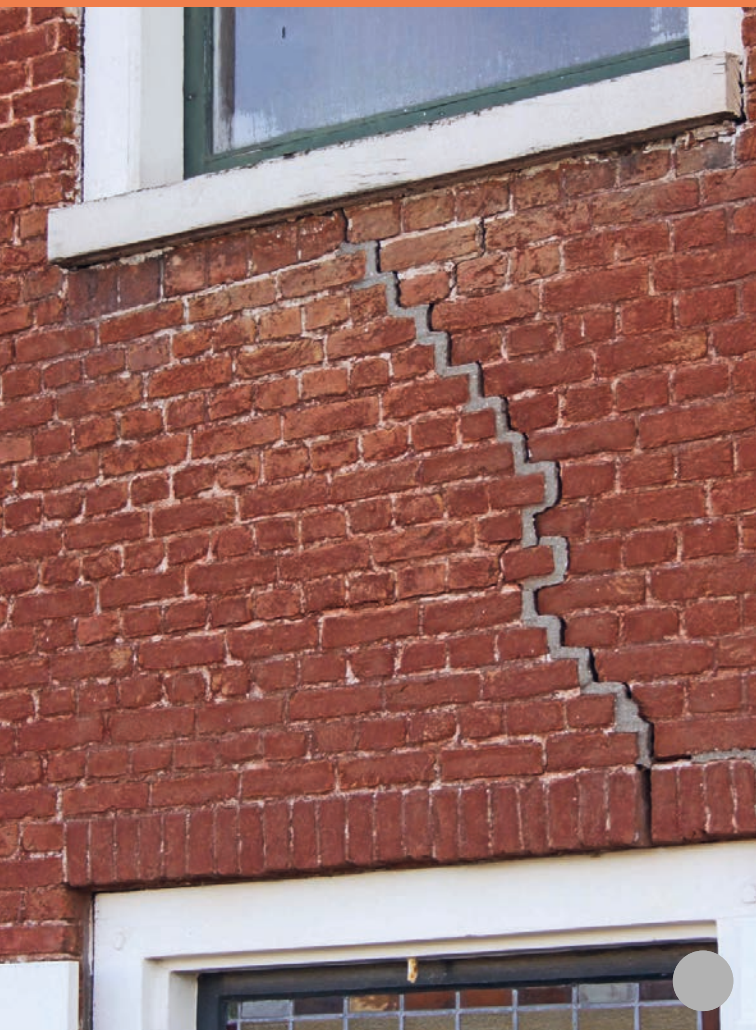
Funderingszetting is de oorzaak voor deze schade aan een monument. Welke stappen op weg naar restauratie van deze en andere vormen van schade u als eigenaar kunt zetten, leest u in deze waaier
