*Uitvoeringsrichtlijn*

# Gebouwinspecties

Conditiemeting, herstelmaatregelen en  
energieprestatie bij monumenten

*URL 2005*

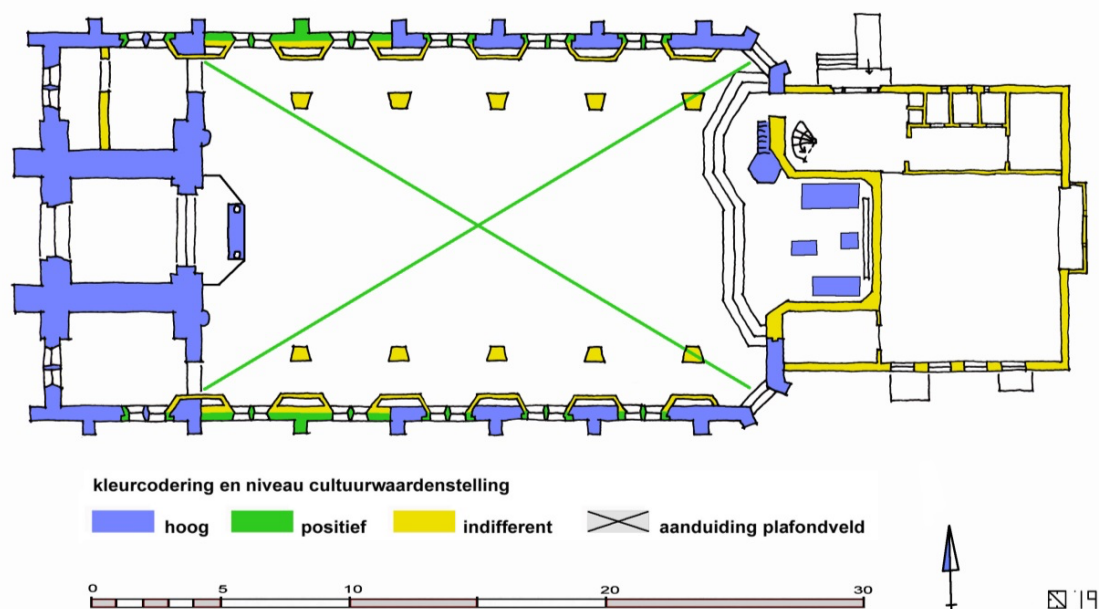
Figuur 2: Voorbeeld van waardenstelling

2. Ook onder de inspectie vallen constructies, materialen en afwerkingen die bijdragen aan het behoud van de onderdelen met 'hoge' of 'positieve waarde' zoals genoemd onder 1. Voor een dakruiter of vieringtoren kan dit bijvoorbeeld een later aangebrachte opwaaiverankerings zijn. Voor een monumentale kroonlijst kan dit de gootbekleding zijn en het schilderwerk.

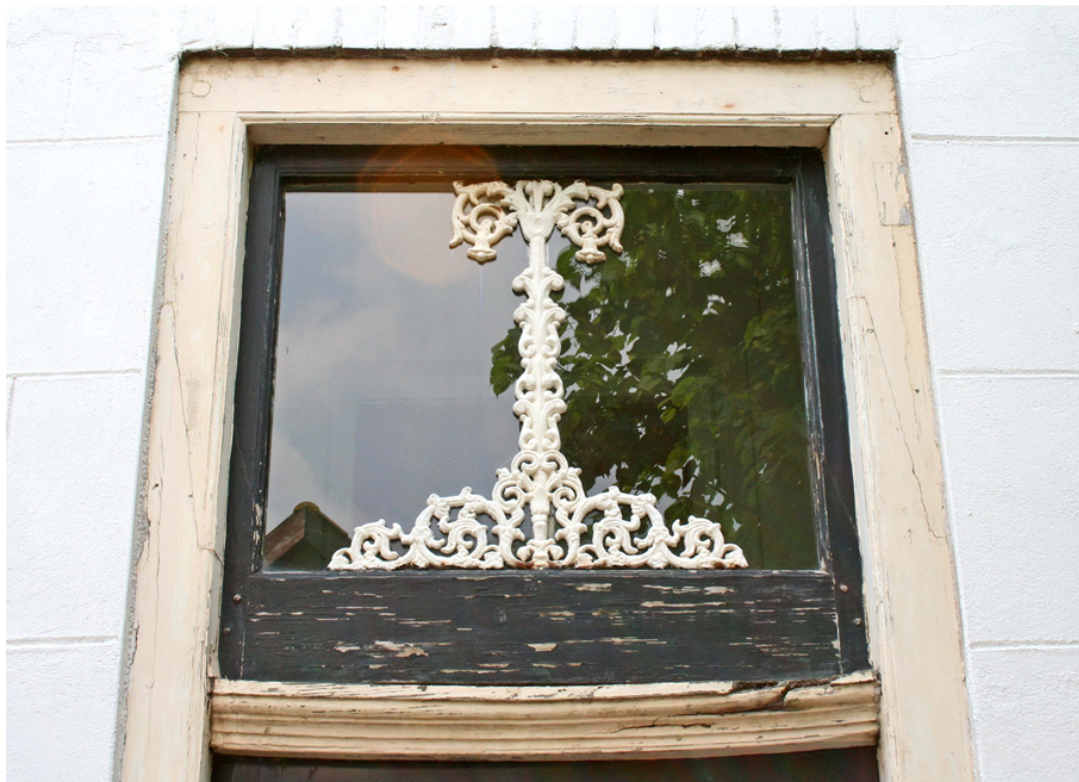
Opnemen van wandopeningen – inzicht in de constructie is bepalend voor het bepalen van de conditiescore op basis van aard, omvang en ernst van het gebrek.

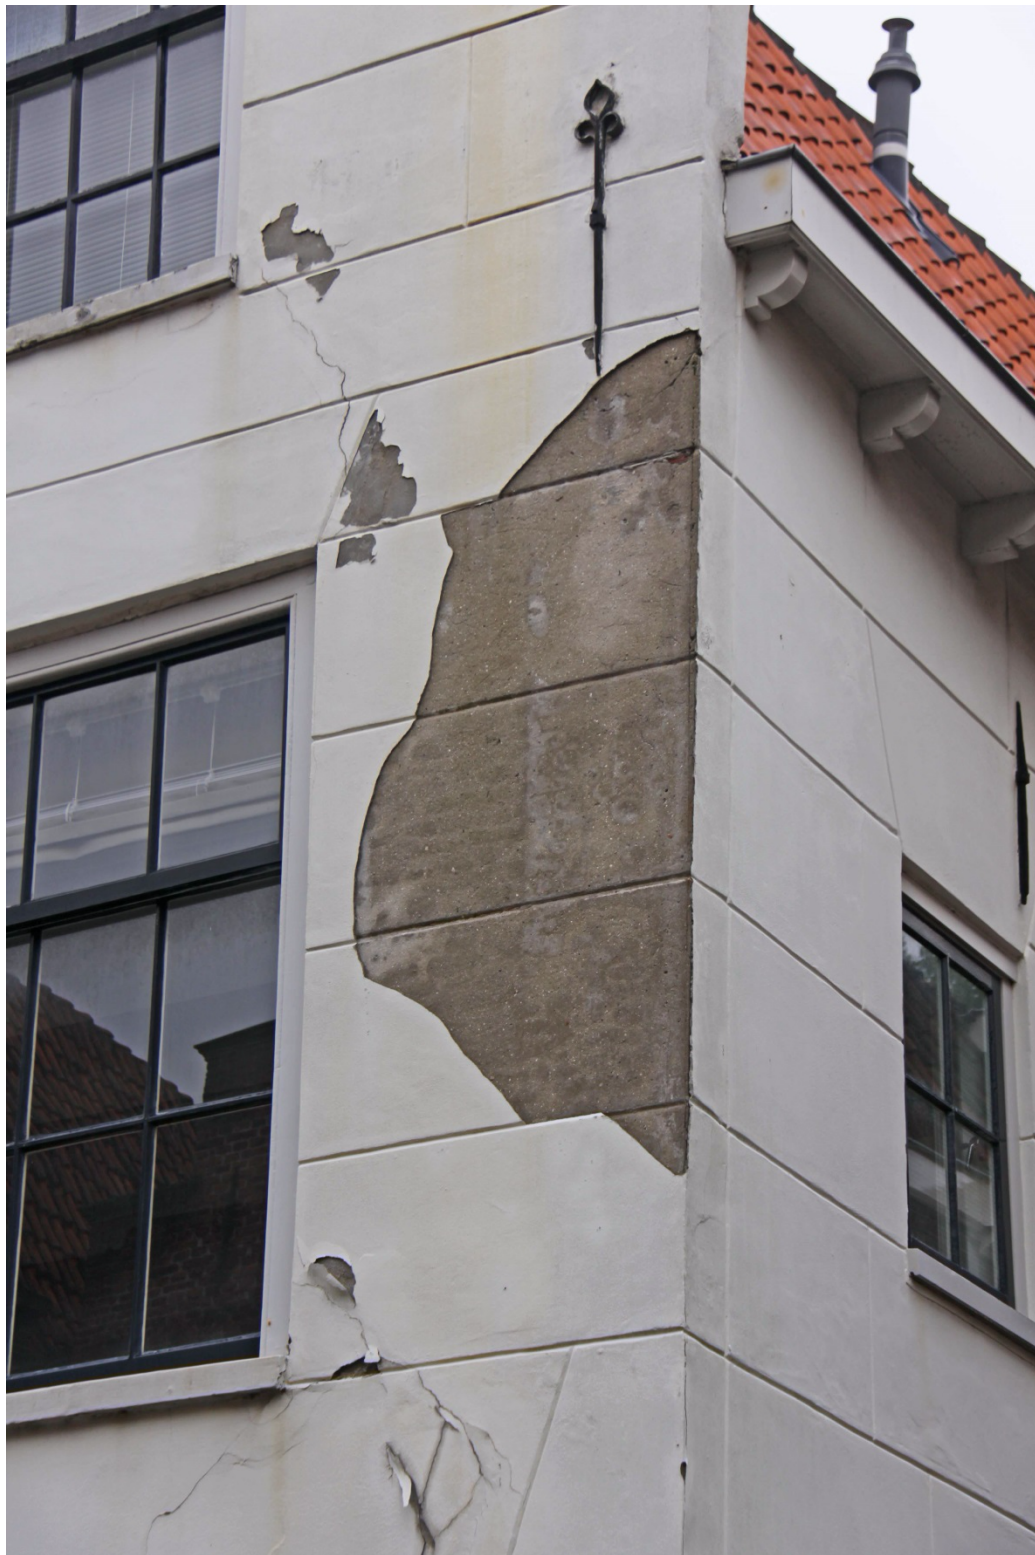
*Wegvallende plakken pleisterwerk – bepalen van de oorzaak van het gebrek.*

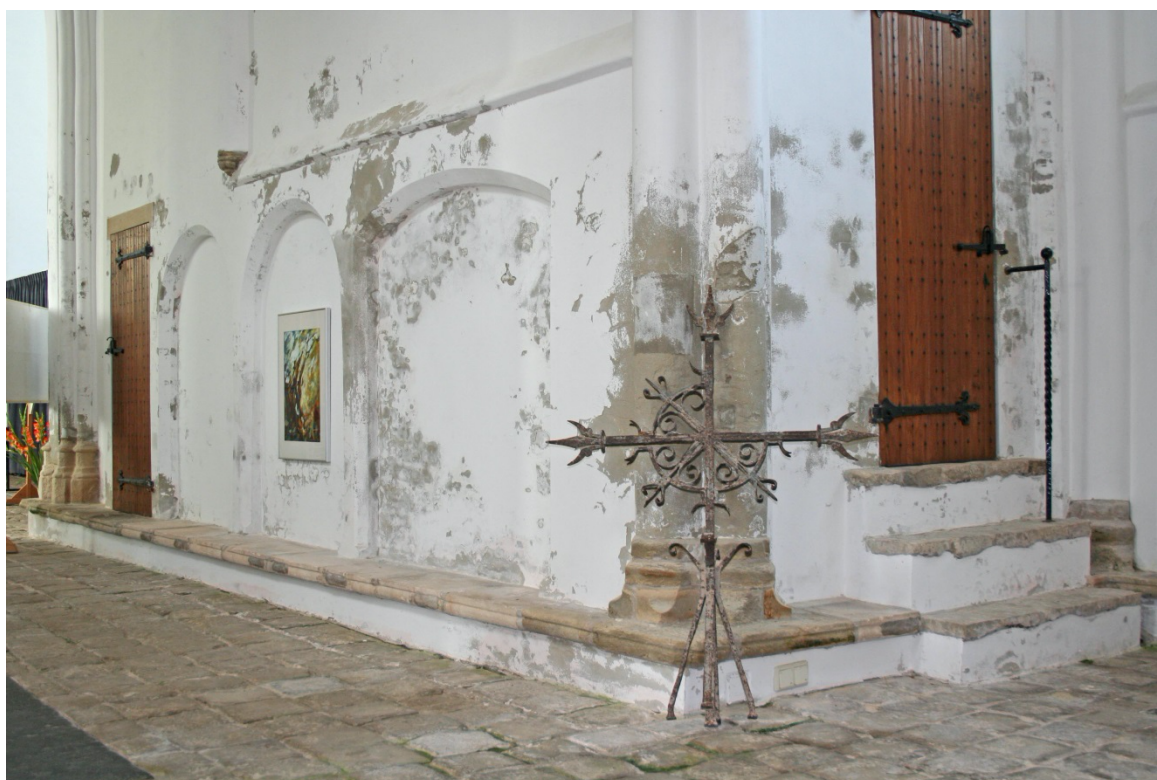
*Aangetast pleisterwerk dat alleen begrepen kan worden als men weet dat in de kerk 2,5 m zout water heeft gestaan tijdens de Watersnoodramp in 1953.*

Onder situering verstaan we de plaats waar het gebouw staat en op welke grondsoort. Is dit in het Groene Hart op een veenpakket, op het zand van het Drents Plateau of aan een rivierdijk op klei en kwelwater? Verder maakt het een aanzienlijk verschil of een gebouw aan de kust staat met een zilt klimaat, middenin Amsterdam of in een luwe bosrijke omgeving in het oosten van het land. Let verder ook nog op de begroeiing direct om het gebouw, zoals grote bomen die met hun zwiepende takken de dakpannen beschadigen of het riet dat versneld slijt door afdruiwend water. Bomen die te dicht bij het gebouw staan kunnen bijvoorbeeld de fundering omhoog drukken.

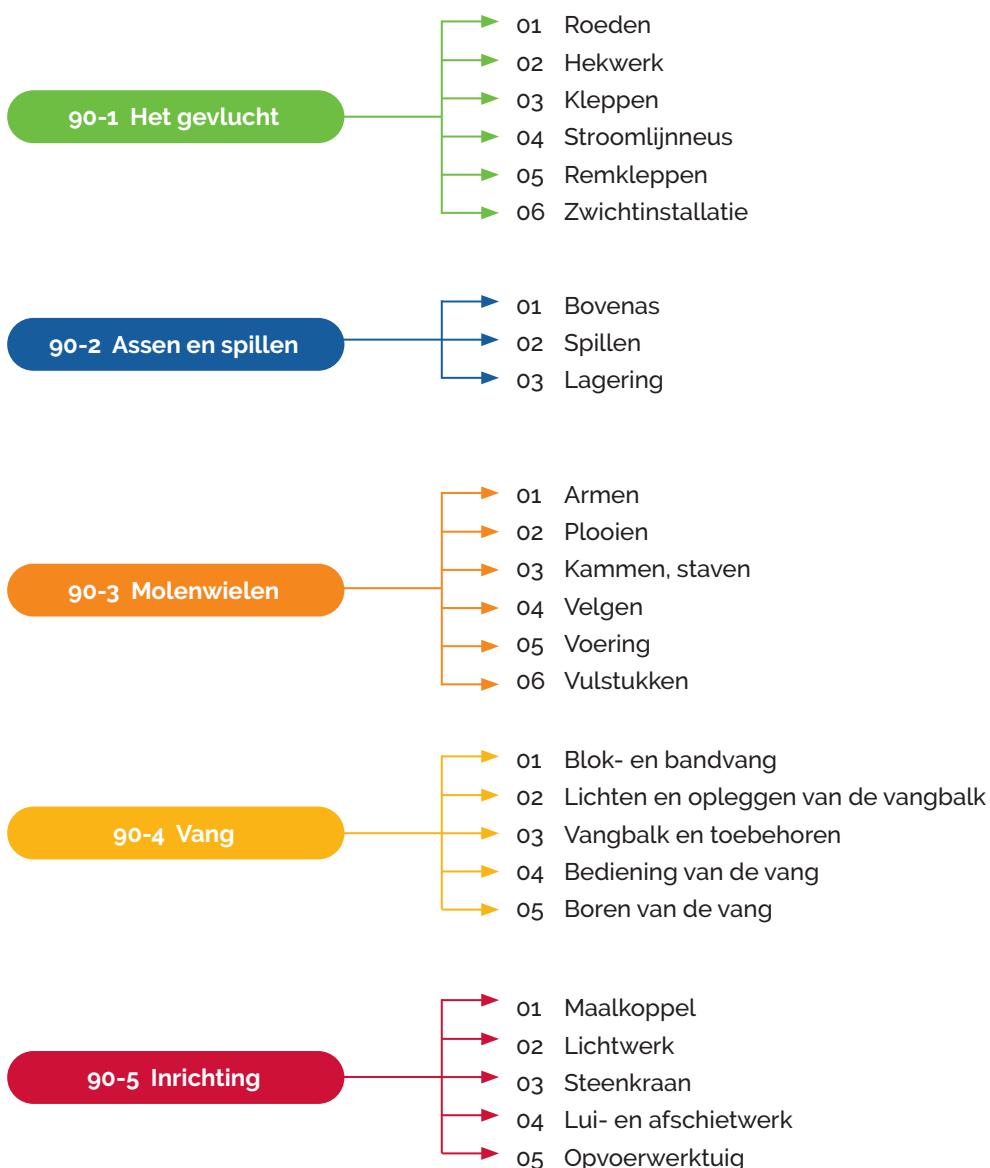
Het gaande werk in molens bestaat uit de volgende elementen met de daarbij behorende bouwdelen:

Voor de uitvoeringsrichtlijn is een ronde stenen molen korenmolen met een stelling en een achtkante poldermolen met opvoerwerktuig als basis gebruikt. De gebrekenlijst is voor de overige molentypen in meer of mindere mate van toepassing.
