Bestrijding houtaantasting door insecten en zwammen in historische gebouwen

Uitvoeringsrichtlijn URL 5001

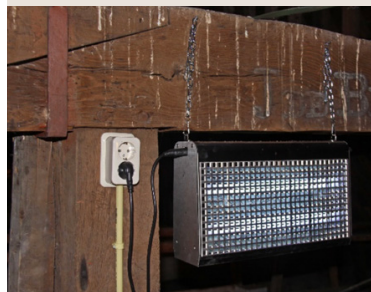
Onderzoek moet uitwijzen om welke aantasting het gaat en of deze nog actief is. Bij een actieve aantasting worden de oorzaken opgespoord. Vaak kunnen bouwkundige maatregelen herhaling van de aantasting voorkomen. Bij aantasting door insecten is lang niet altijd actie vereist. Uit monitoren kan blijken of een aantasting nog actief is.

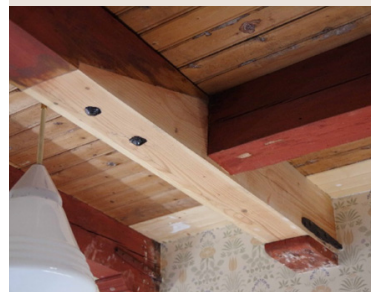
Preventieve maatregelen kunnen voorkomen dat hout vochtig wordt, zoals bescherming of een geventileerde oplegging. Ook worden aangetaste houtconstructies beoordeeld op sterkte en voldoende draagkracht. Sterk aangetaste delen moeten worden vervangen. Zie voor de kwaliteitseisen de URL's 4001 en 3001.

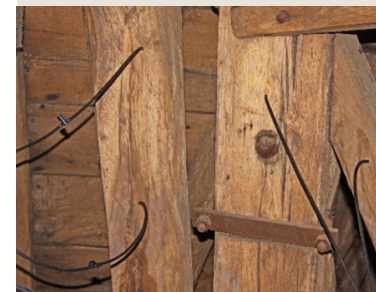
Als de aantasting actief is, zijn er diverse bestrijdingsmogelijkheden, bijvoorbeeld drukloos injecteren. Dit is sterk afhankelijk van de ernst van de aantasting, de omvang en de soort insect of zwam die het betreft. Bij een onjuiste of onvolledige behandeling, kan er opnieuw aantasting door insecten ontstaan. En een niet afdoende bestreden schimmelaantasting kan zich weer uitbreiden.
